תאריך: 30/10/2025

## חוות דעת הנדסית - בדק בית

כתובת: מנשה רביע 9 הר חומה ירושלים

שם הבודק: נתנאל בריסק

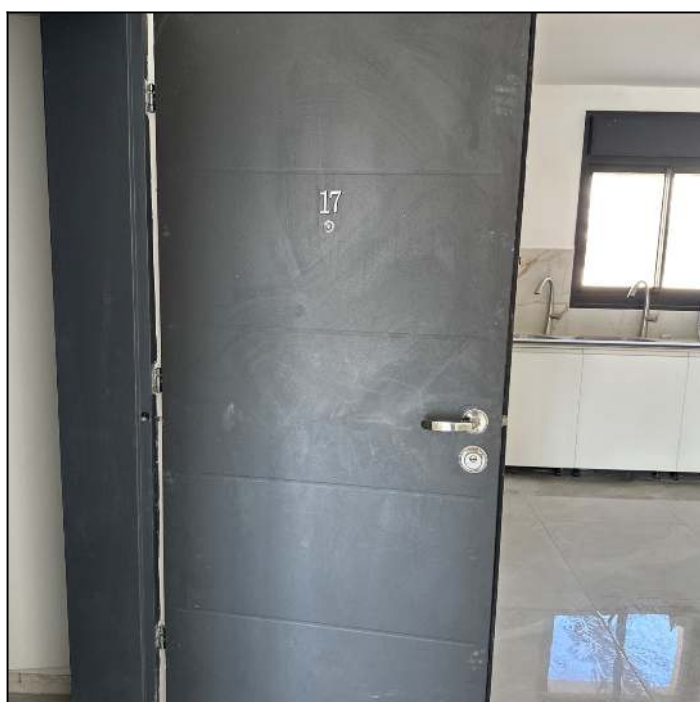
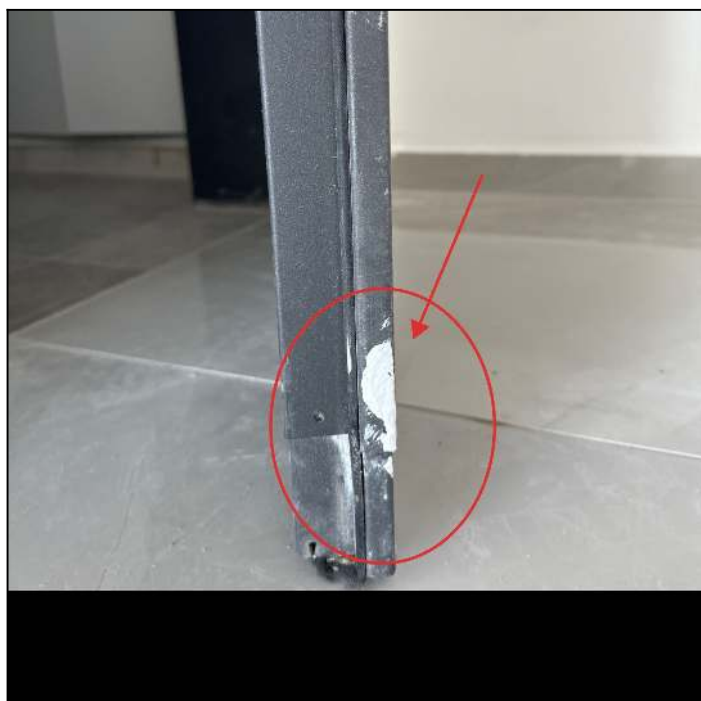
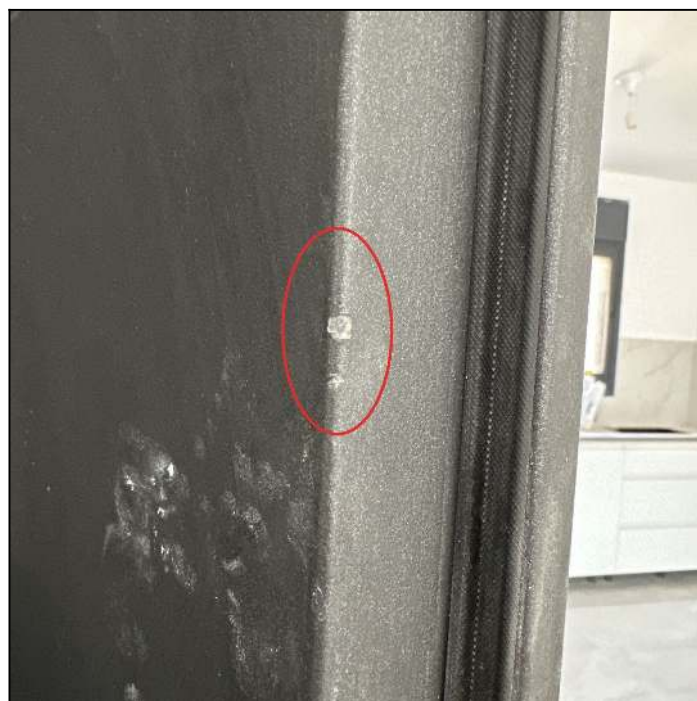
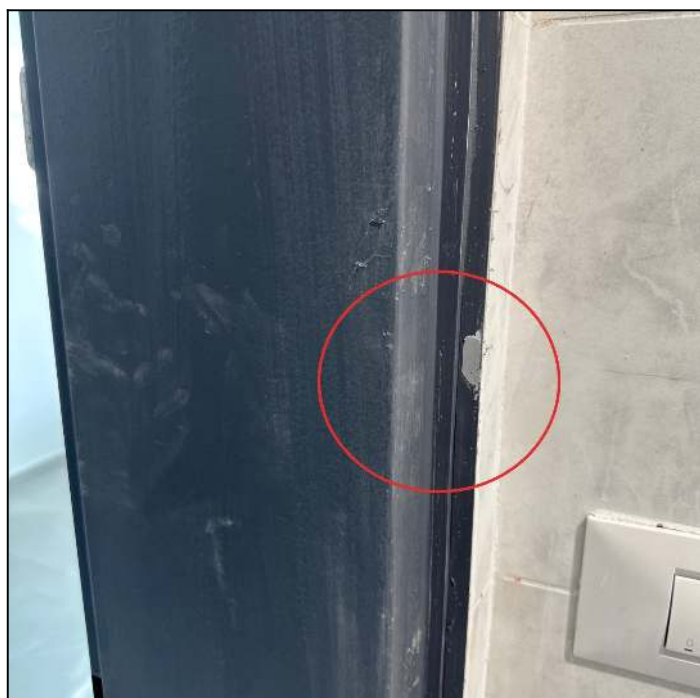
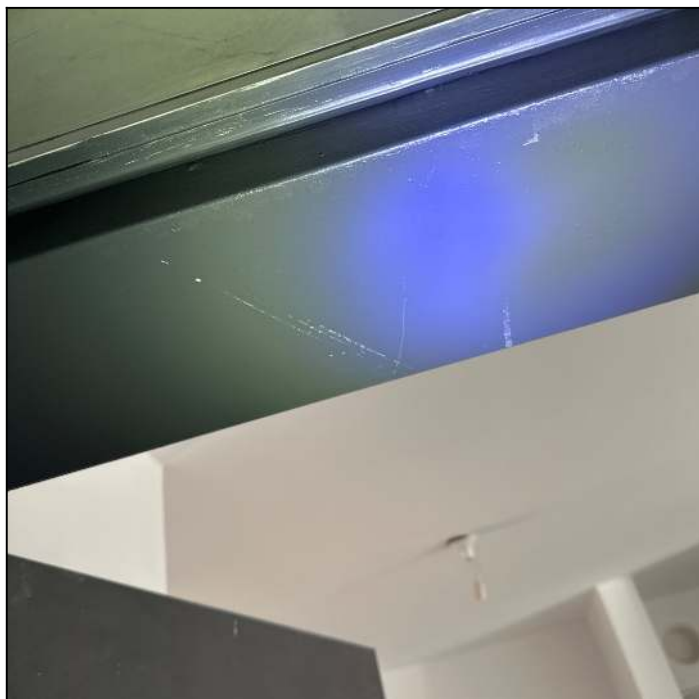
| <b>1.1 ממצא</b> | משקוף דלת כניסה ראשית עם שיירי חומרי בנין. |

לכלוך על הדלת

שריטות

| <b>המלצה</b> | נדרש להסיר שיירי חומרי בנין ממשקוף הדלת. יש לוודא כי ההסרה אינה פוגעת בצבע המשקוף. |

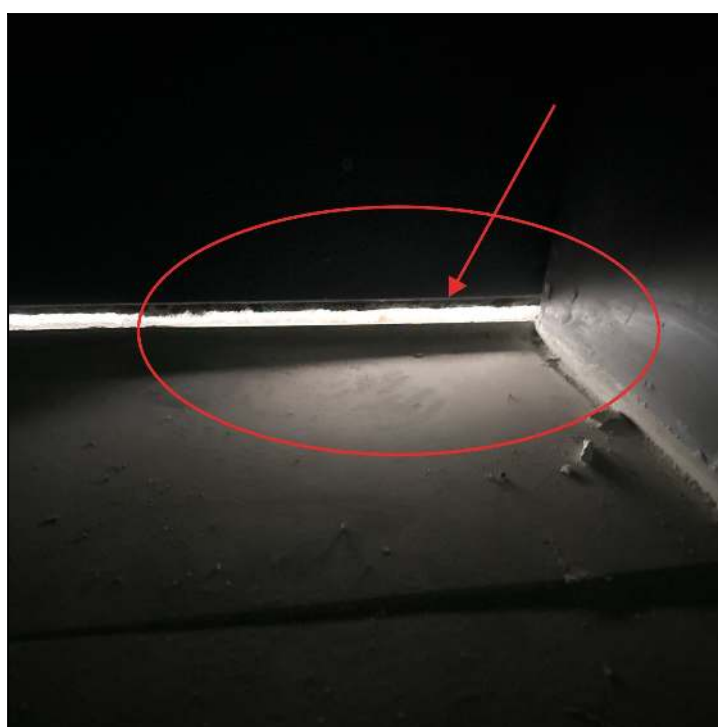
| <p><b>1.2 ממצא</b></p> <p>מרווח בין תחתית האגף לבין הריצוף כאשר הדלת סגורה הינו X<br/>אם קיים מברשת / אביזר אטימה - ייגעו בריצוף, במידה ולא קיים המרווח המותר יהיה בין 3 מ"מ ל-5 מ"מ.</p> | |

מרווח לא תקין - נדרש להוריד הצוקל

| <p><b>המלצה</b></p> <p>לבצע כיוון אינסרט לדלת לקבלת רווח תיקני / להתקין מברשת / אביזר אטימה.</p> | |

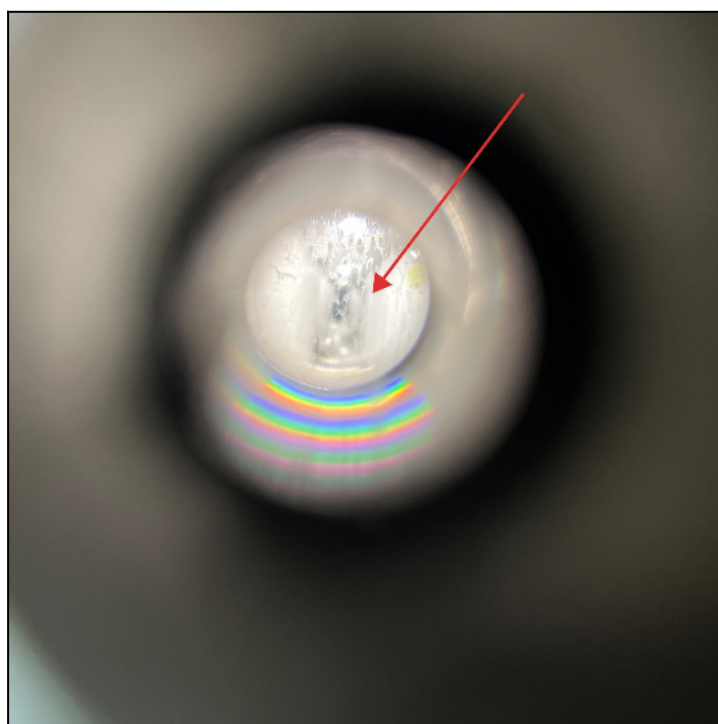
| 1.3 ממצא | עינית הצצה לא תקינה |

נדרש לנקות את העינית משאריות הבנייה

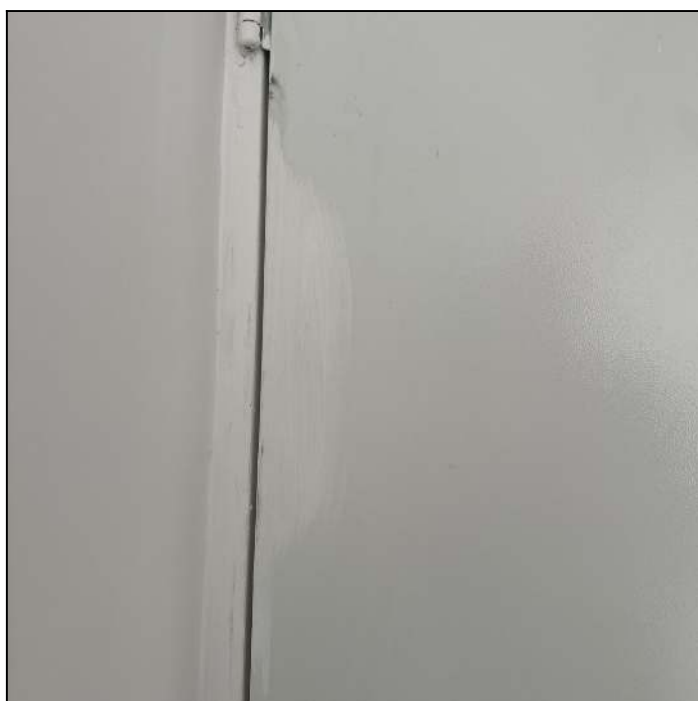
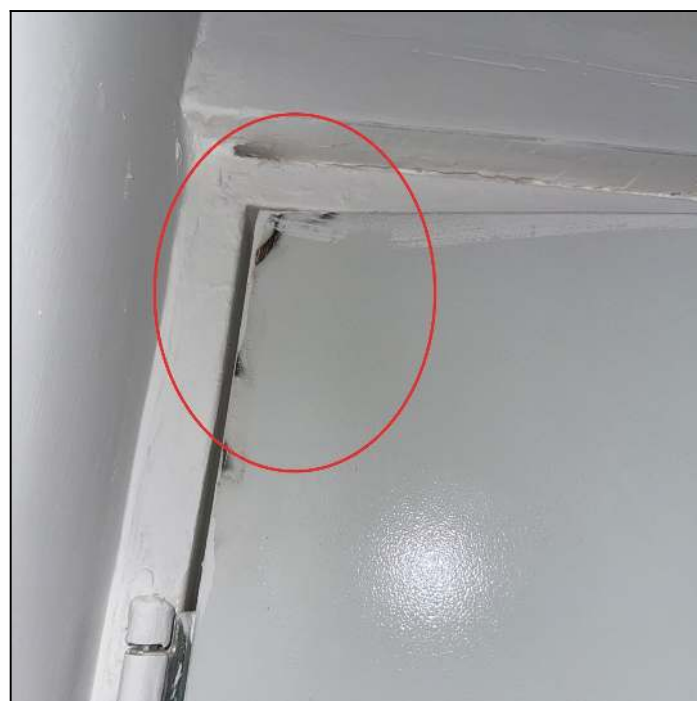
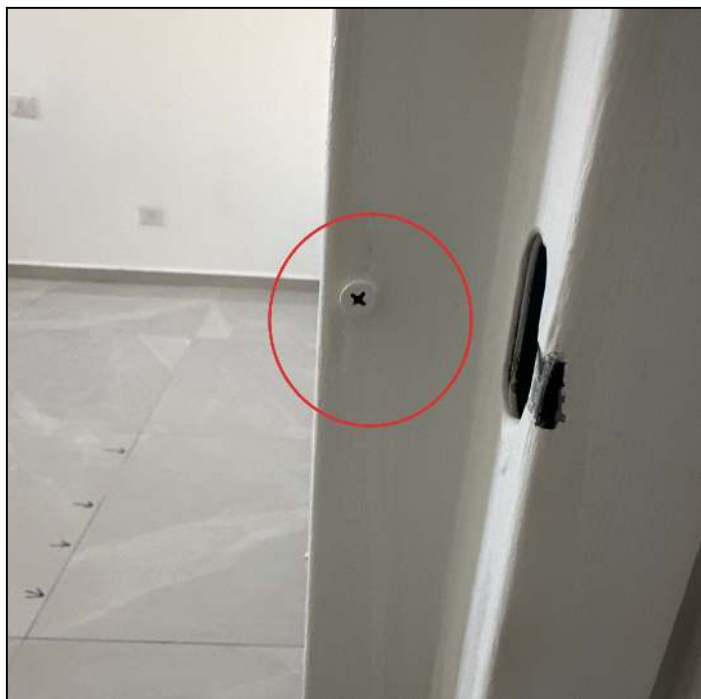
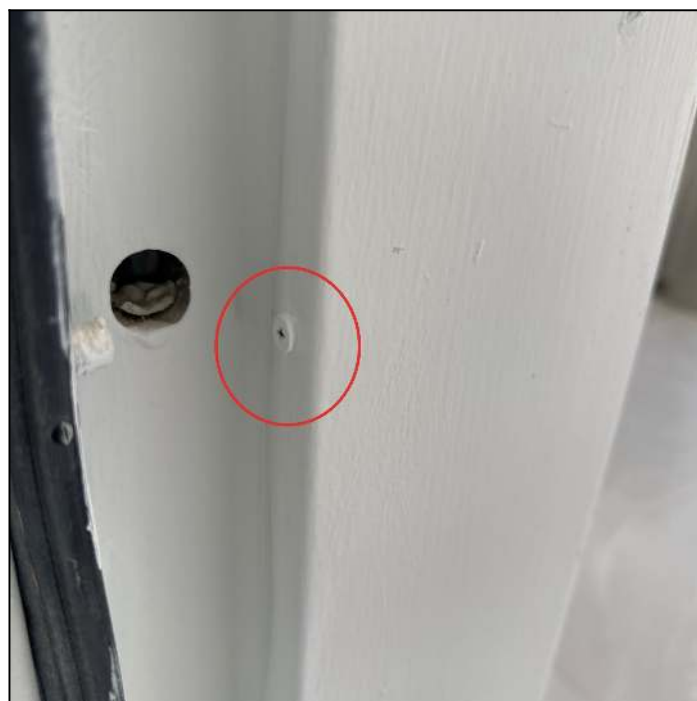
| <b>2.1 ממצא</b> | משקוף דלת הממ"ד עם פגיעות ומעיכות |

שאריות צבע

שריטות

להוציא את הברגים

שאריות חומרי בניה

| <b>המלצה</b> | יש לבצע תיקון של משקוף הממ"ד וצביעה יסוד המתאים לצביעה של פריט שעבר תהליך ציפוי |

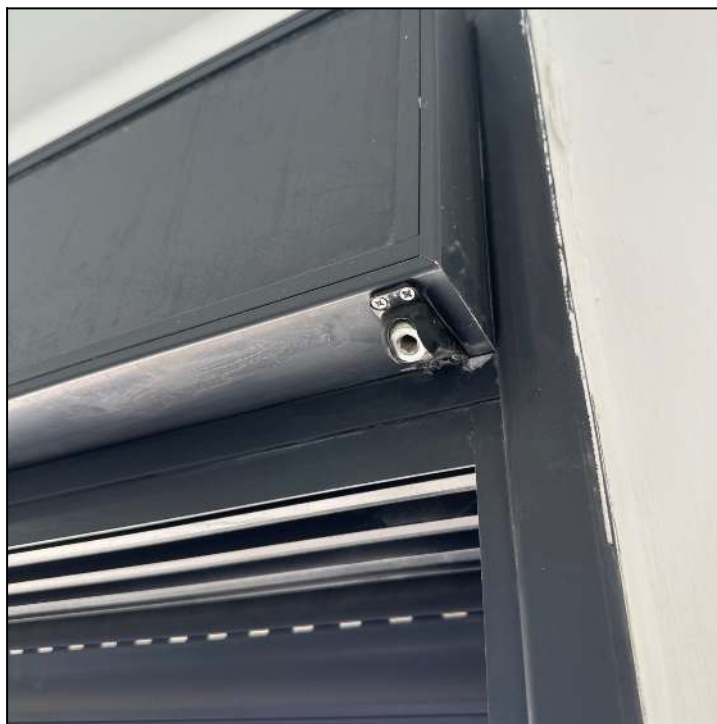
| חסרה מנואלה | <b>3.2 ממצא</b> |

חסר מוט מנואלה לוטרינה

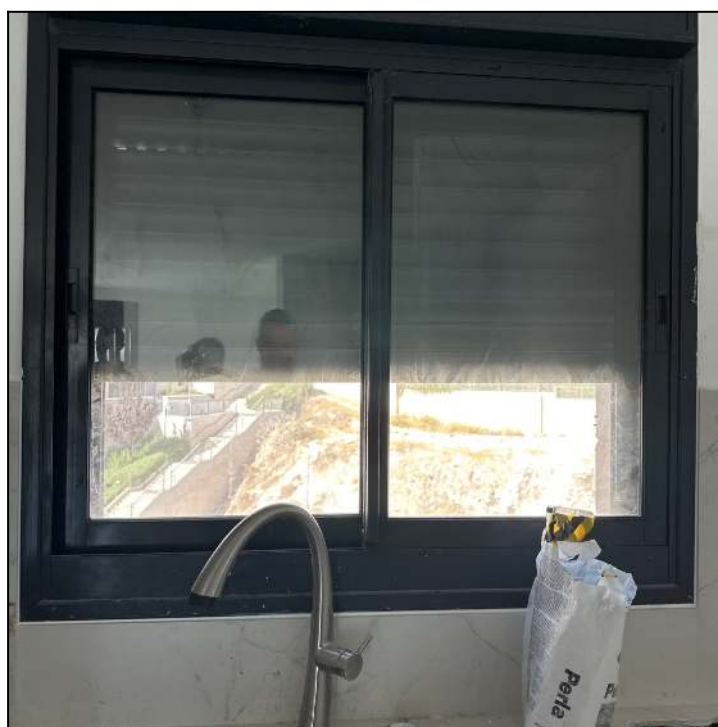
| 3.3 ממצא | תריס עוצר - לא יורד |

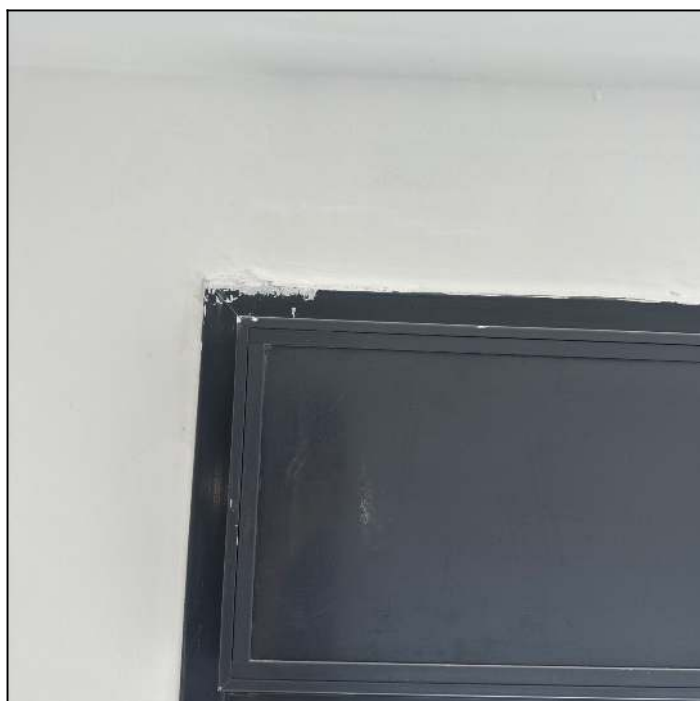
| פרופילי האלומיניום נמצאו עם שאריות צבע | 3.4 ממצא |

| לנקות בצורה מקצועית על פי התקן ובמידת הצורך להחליף אם נדרש | המלצה |

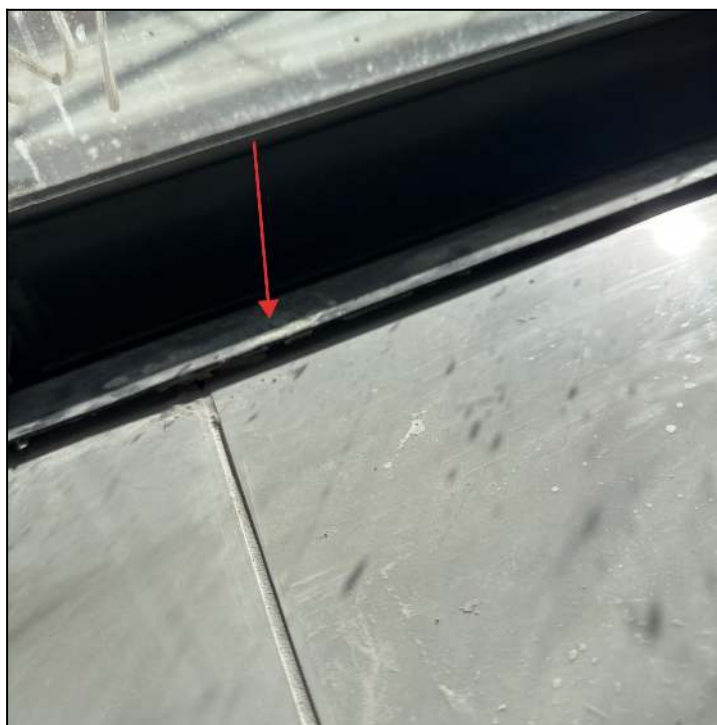
סלון

| 3.5 ממצא | השלמת פרופיל אלומיניום בולט מהריצוף. |

| המלצה | מהווה מפגע בטיחותי- נדרש לתקן |

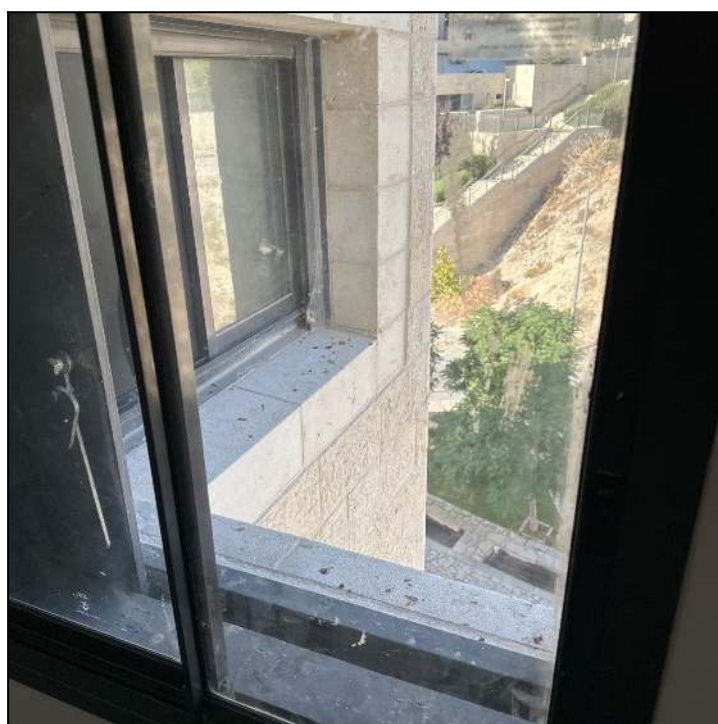
| 3.6 ממצא | שריטות בדיגוג חלון האלומיניום |

ממד - לנקות את החלון לא ניתן להבחין בפגמים בצורה מקצועית

| המלצה | נדרש לתקן ובמידת הצורך להחליף |

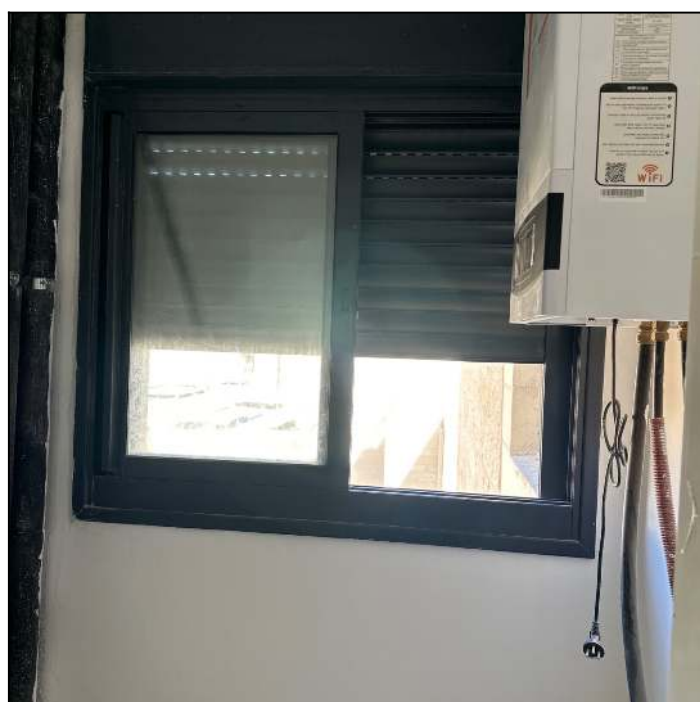
| <b>3.7 ממצא</b> | רעשים חריגים בעת פתיחה/סגירה של תריס חשמלי |

חדר שירות - תריס נתקע

חדר שינה 1 - תריס מתאמץ כדי לרדת

| <b>המלצה</b> | יש בצע בדיקה מקיפה באמצעות יועץ אלומיניום של הפרויקט ואישורו על הרעש החריג |

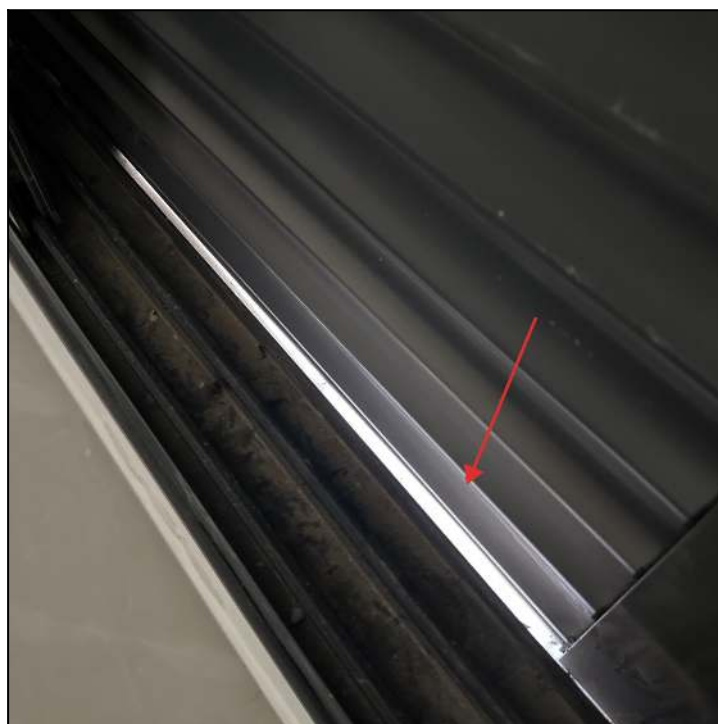
| 3.8 ממצא | בעת סגירה מלאה של התריסים יש עדין חדירה של אור מחוץ המבנה - לא תקין |

חדר שינה 1- בריחה של אור מהתריס

| המלצה | יש ליישר את השורה הראשונה של האריחים בכניסה למרפסת |

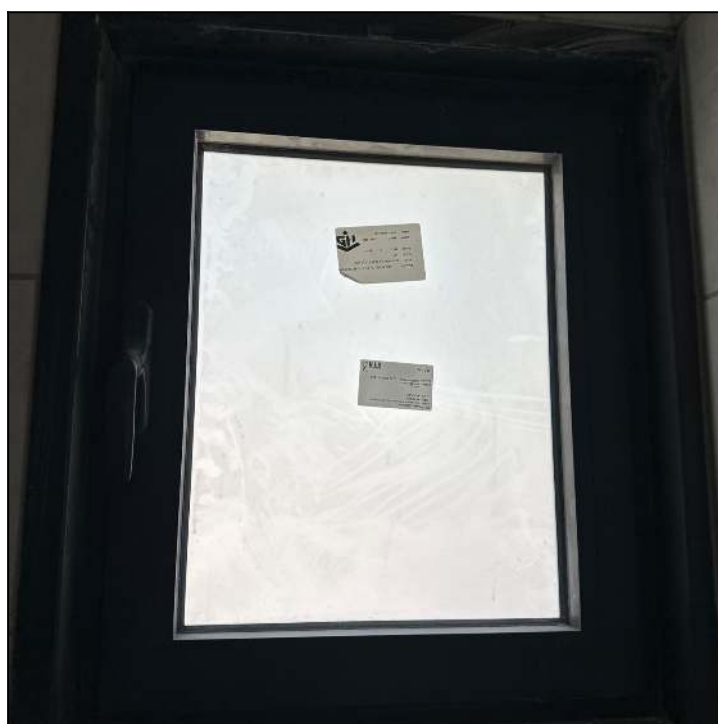
חלון קיפ חדר רחצה הורים

| פרופילי האלומיניום נמצאו עם שאריות דבק ומדבקות | <b>3.9 ממצא</b> |

| לנקות בצורה מקצועית על פי התקן ובמידת הצורך להחליף אם נדרש | <b>המלצה</b> |

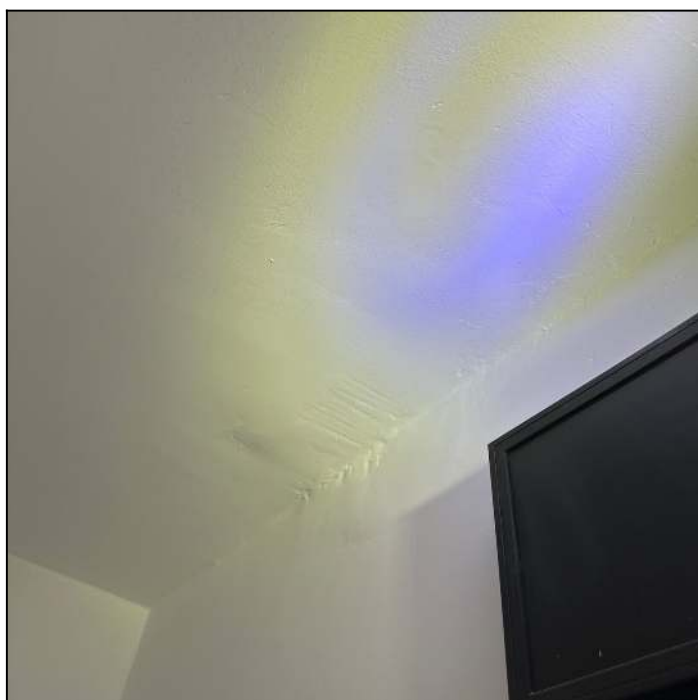
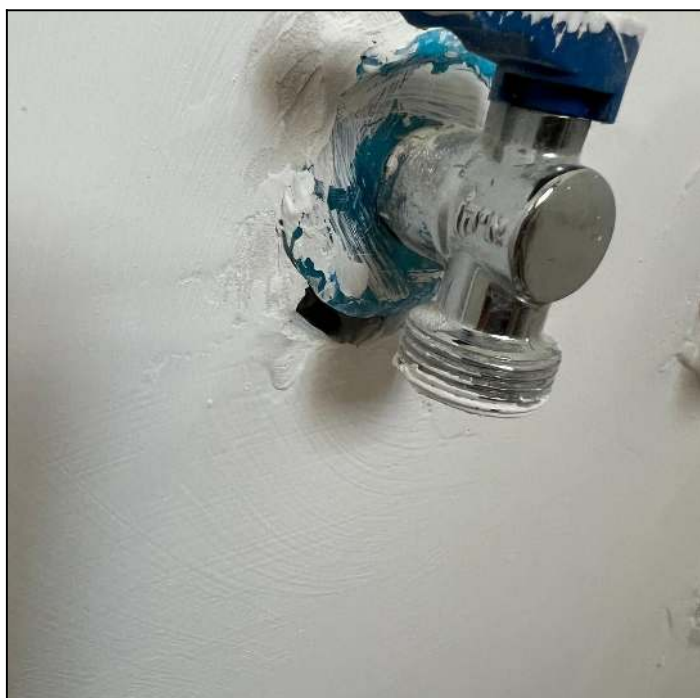
| 4.1 ממצא | תיקוני טיח וצבע כללי בכל רחבי הנכס |

| 4.1 ממצא | תיקוני טיח וצבע כללי בכל רחבי הנכס |
|---|---|
| המלצה | נדרש לתקן באופן נקודתי על ידי ניקוי פני השטח, חורים/סדקים/שריטות וכיוצ"ב יש לסתום באמצעות שפכטל עד ליישור פני המשטח, שיוף, ניקוי חוזר, וצביעה חוזרת 2 שכבות(אין מתחילים לצבוע חדשה בטרם ייבוש השכבה שקדמה לה).<br>בעת הצביעה יש להקפיד על הגנת הסביבה מפני ליכלוך באמצעות ניילון/נייר או חומר אחר מתאים. בגמר הצביעה ככל ויישנם כתמי צבע ברצפות יש להסירם. גוון שכבת הצבע יהיה זהה לקיים. |

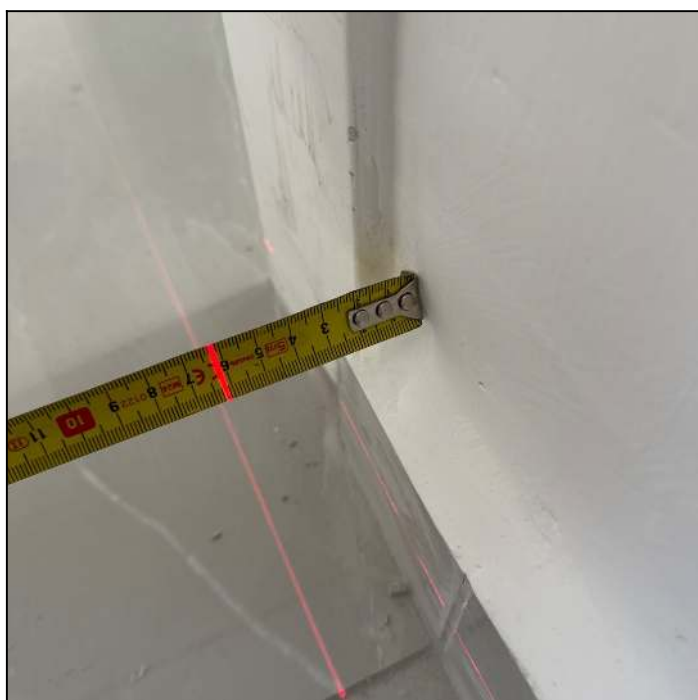
| <b>4.2 ממצא</b> | גליות טיח פנים-נמצא כי קיימת גליות בשכבת הגמר העולה על הסטייה המותרת בתקן |

נקודה ב' 4 ס"מ

נקודה א' 6 ס"מ

סטייה בקיר מחוץ לאמבטיה

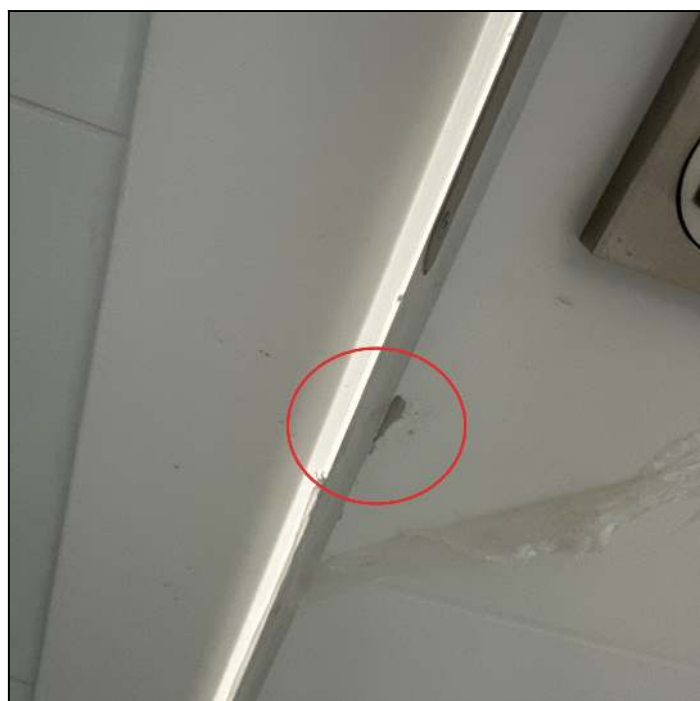
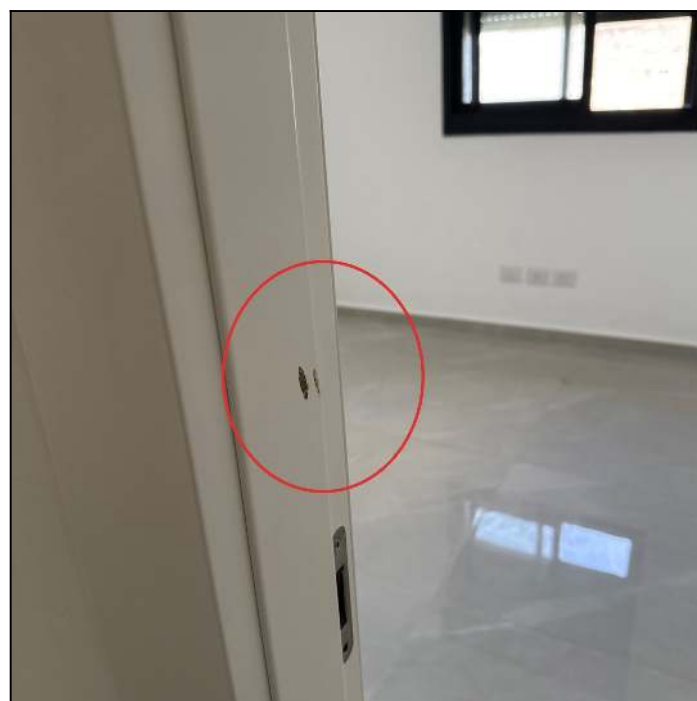
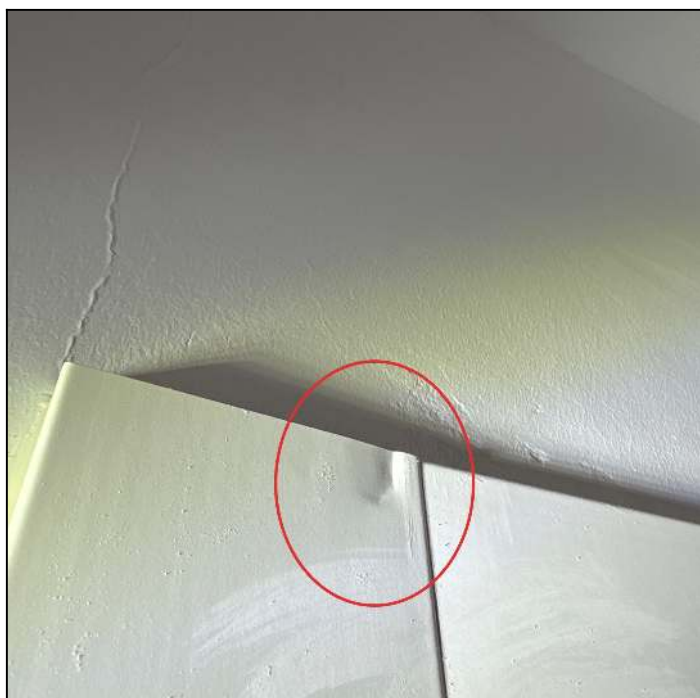
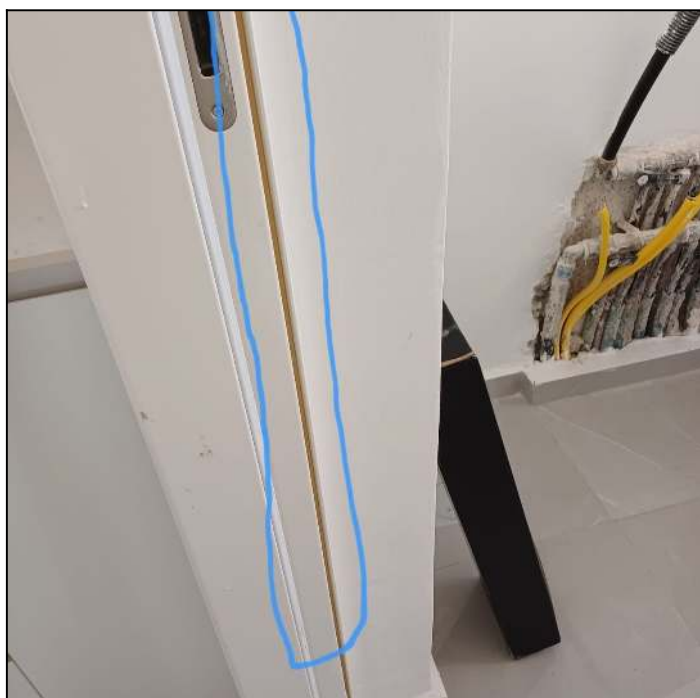
| משקופי דלתות פנים עם שאריות פסולת וצבע | <b>5.1 ממצא</b> |

חדר שינה 2 - פגיעה במשקוף

חדר שירות - לא בוצעה הלבשה בצורה תקינה.

חדר שינה 1 - לא בוצע חומר גמיש כמילוי בחלל הנ"ל

| יש לנקות ולהסיר שיירי צבע מבלי לפגוע בגימור מכלול המלבן ובמידת הצורך להחליף | <b>המלצה</b> |
