תאריך: 30/10/2025

## חוות דעת הנדסית - בדק בית

כתובת: מנשה רביע 9 הר חומה ירושלים

שם הבודק: נתנאל בריסק

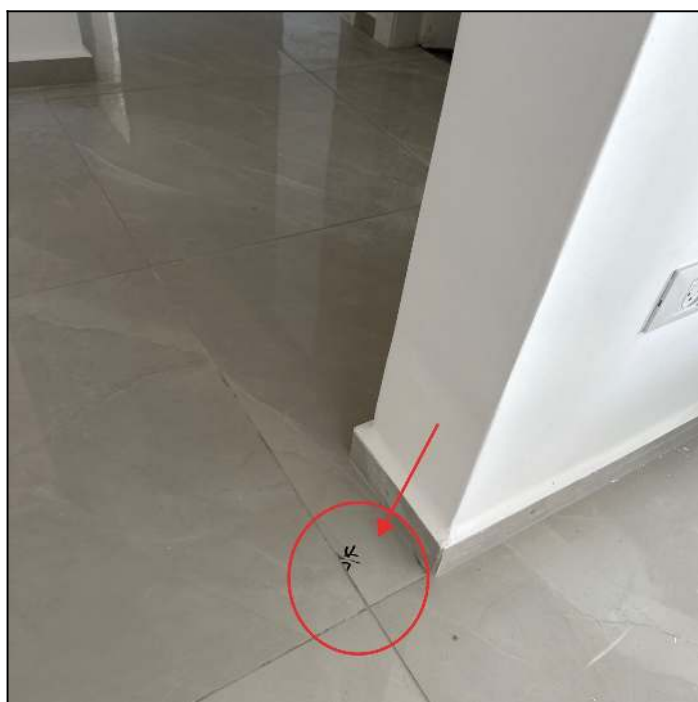
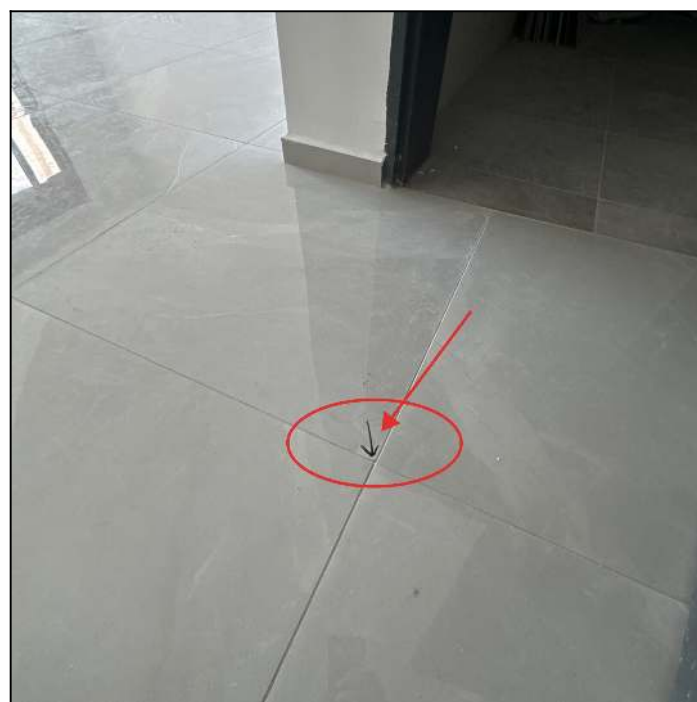
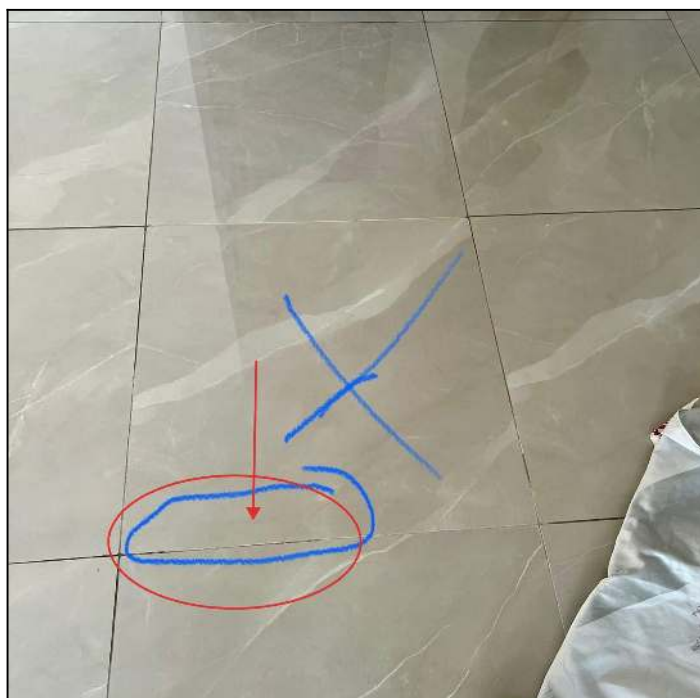
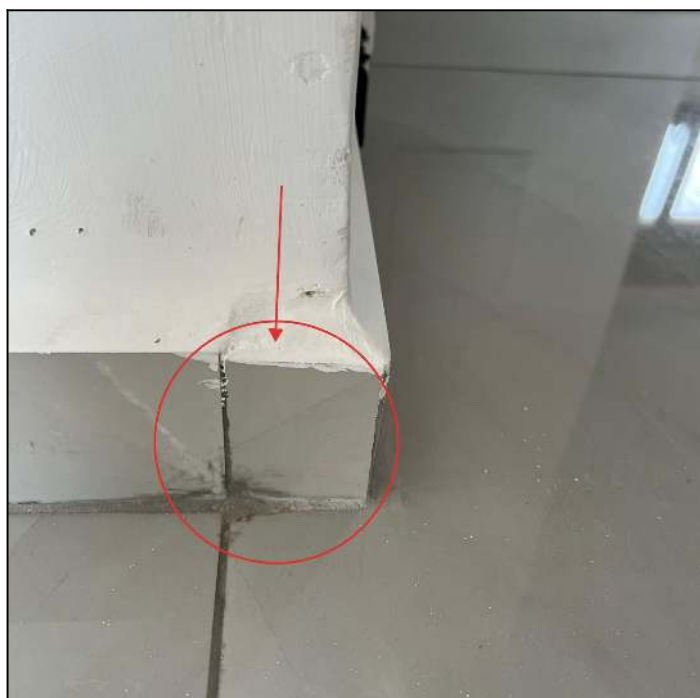
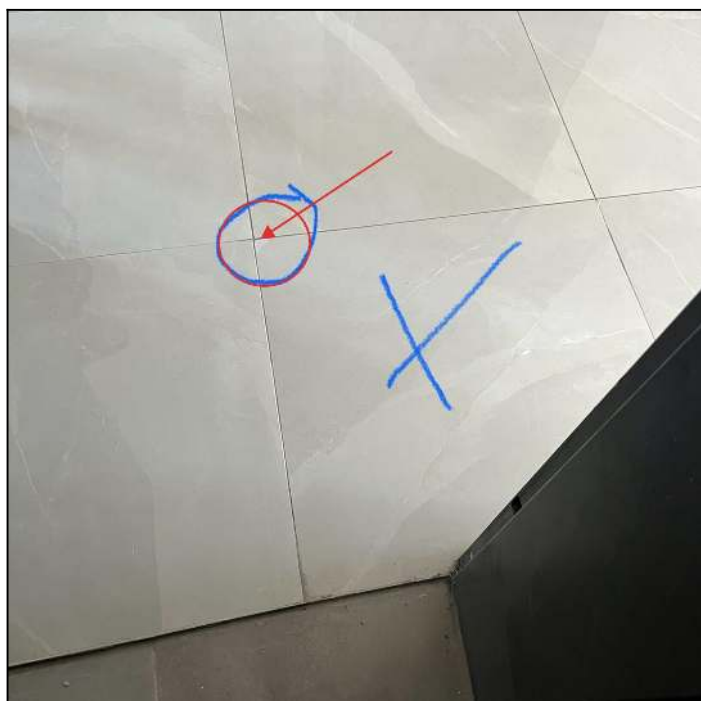
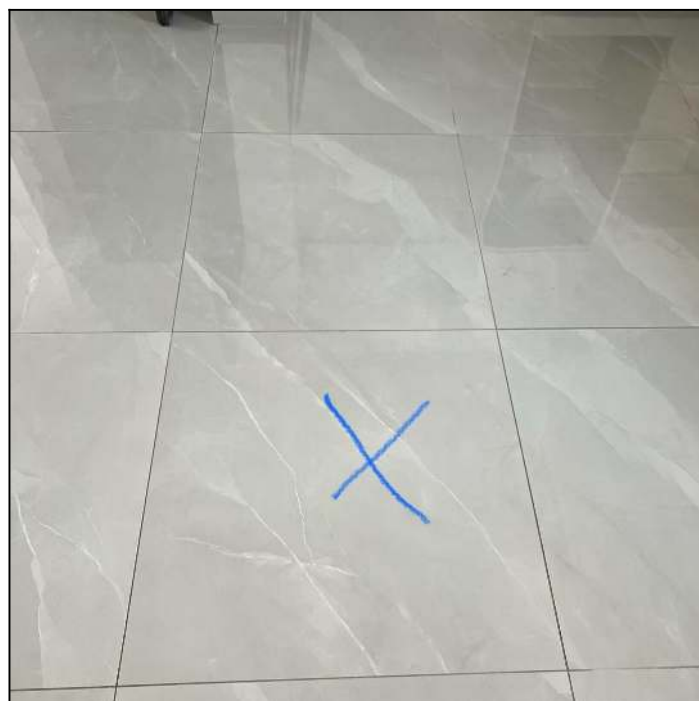
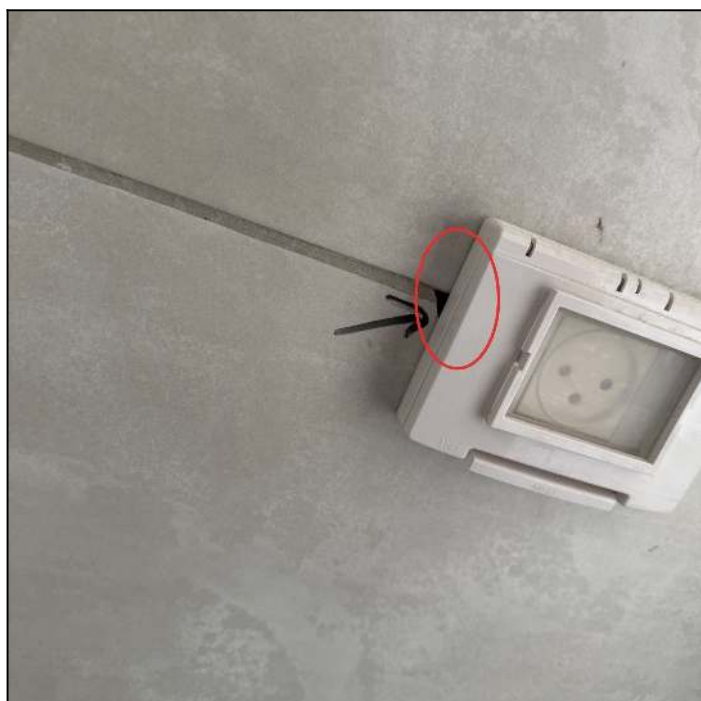
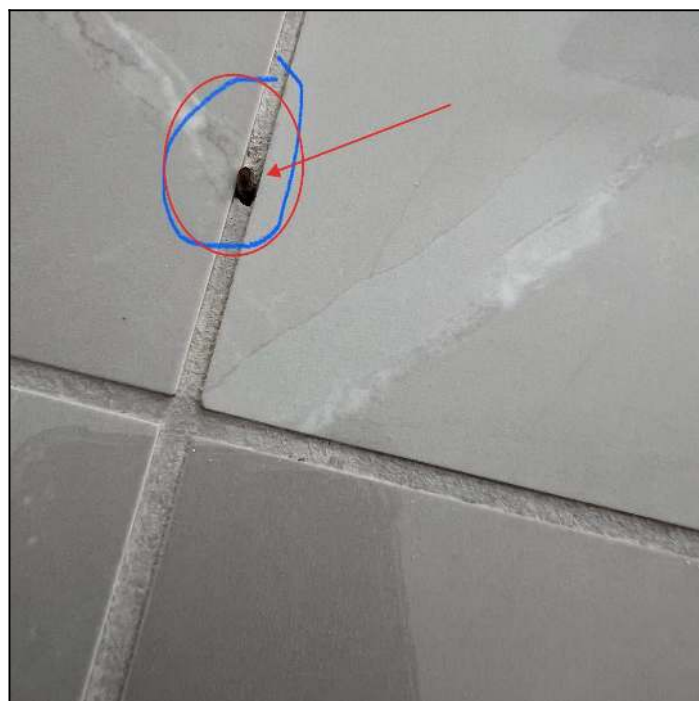
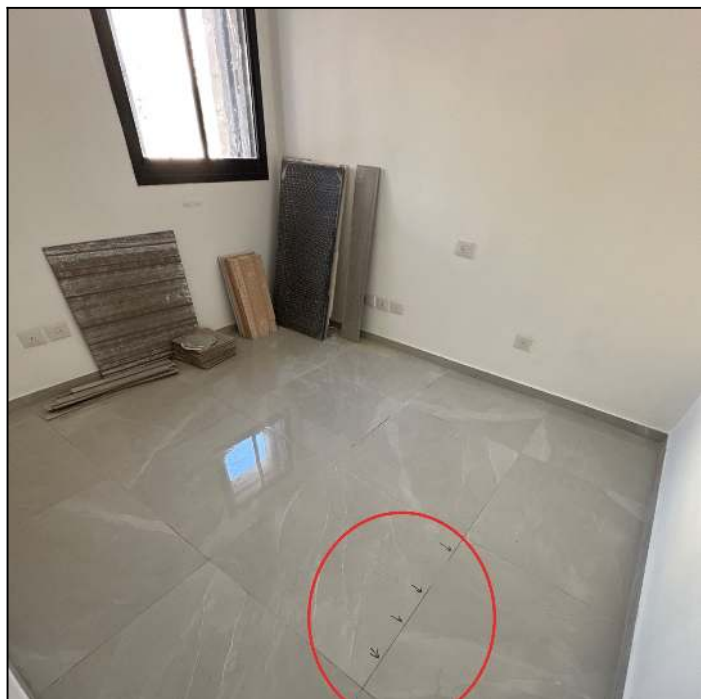
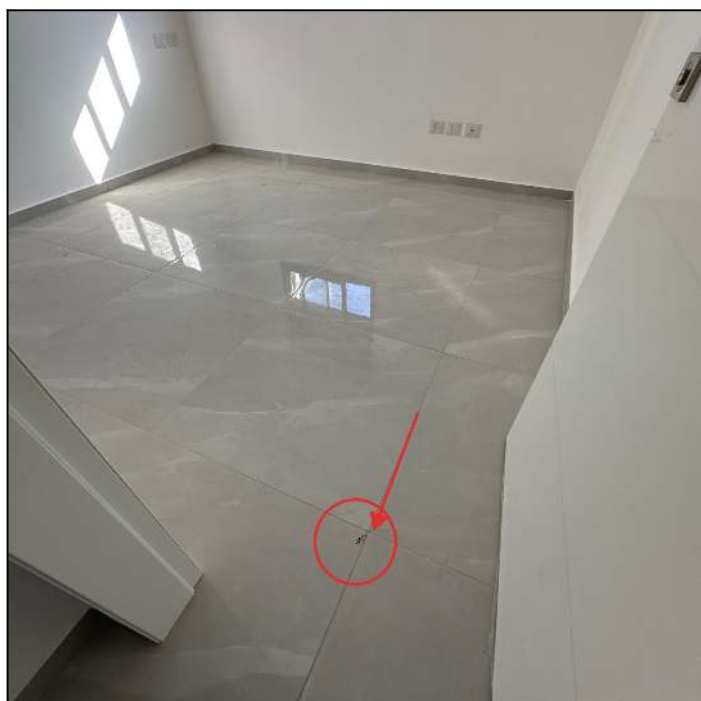
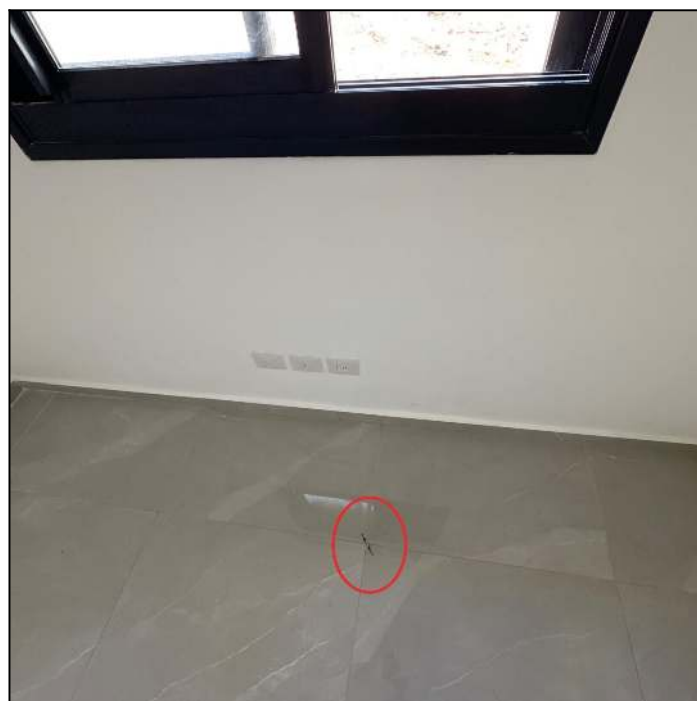
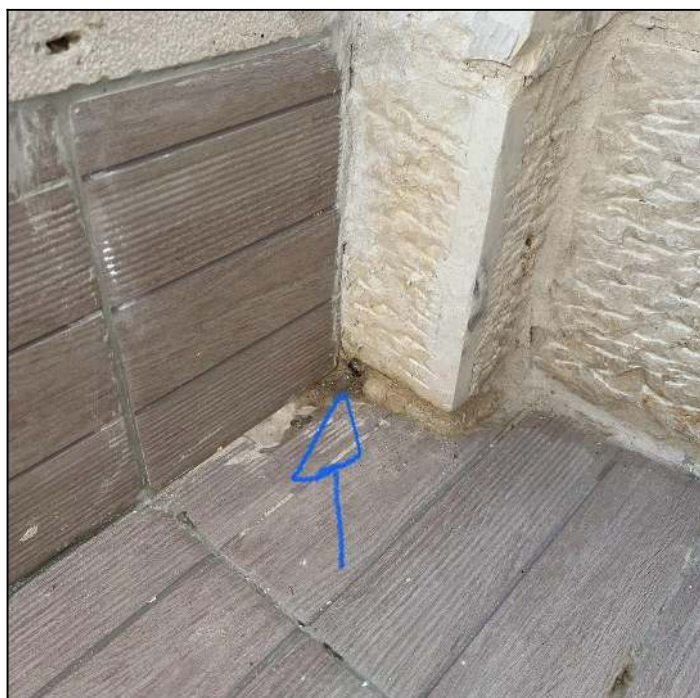
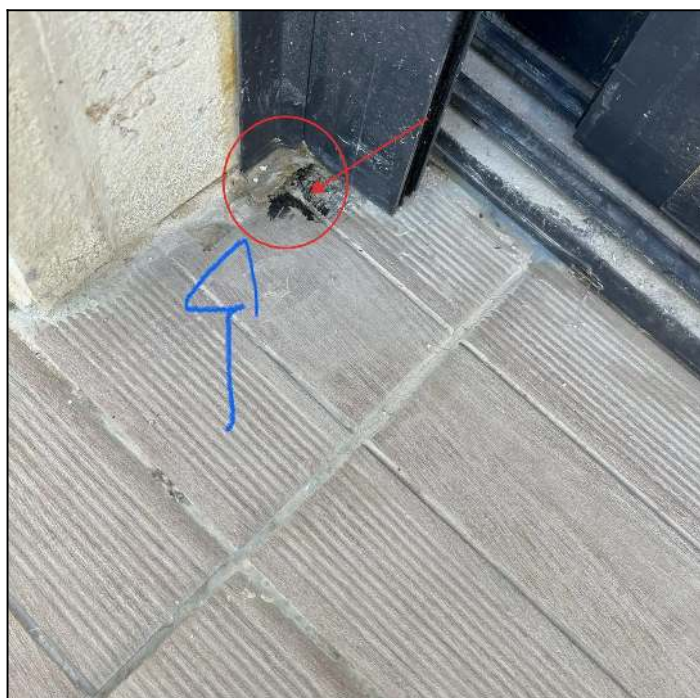
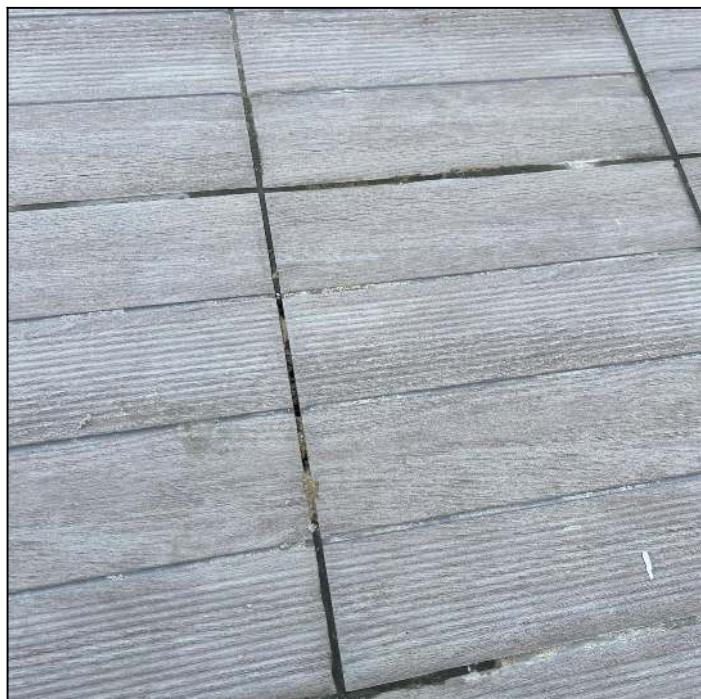
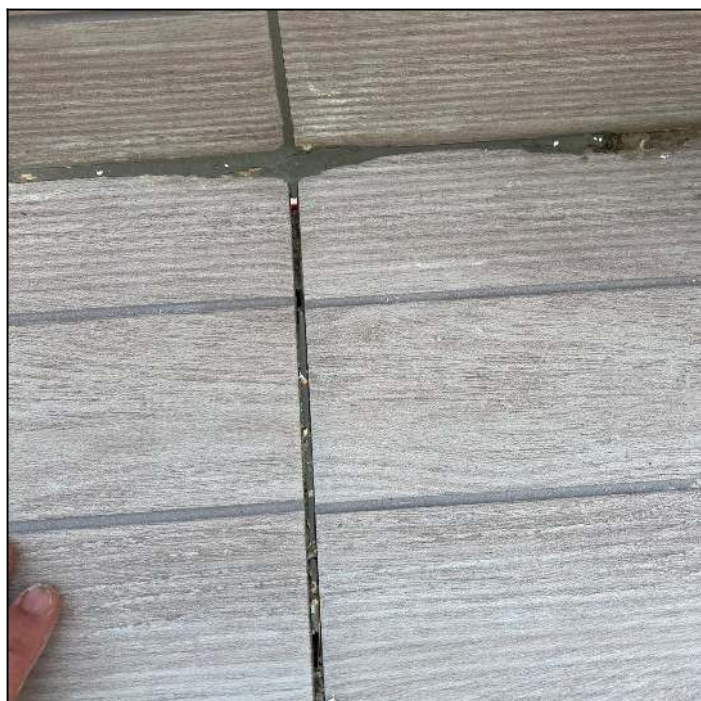
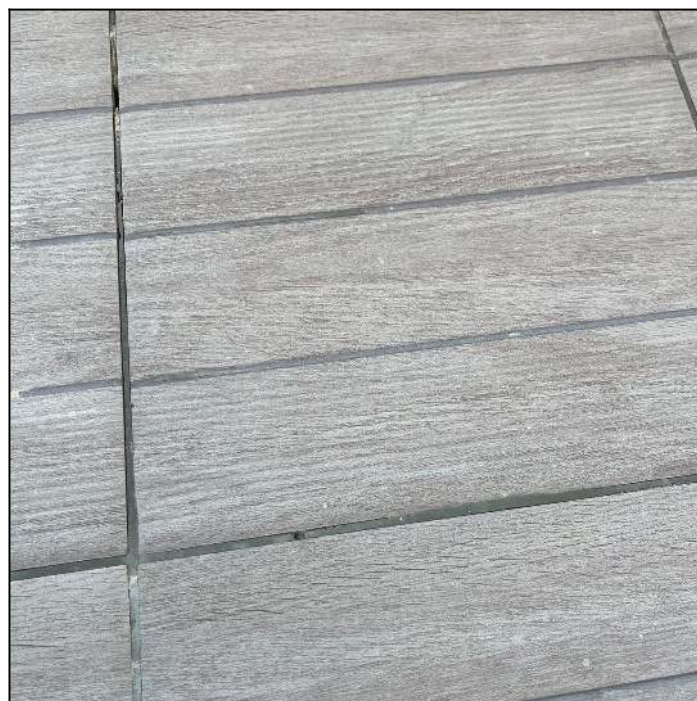
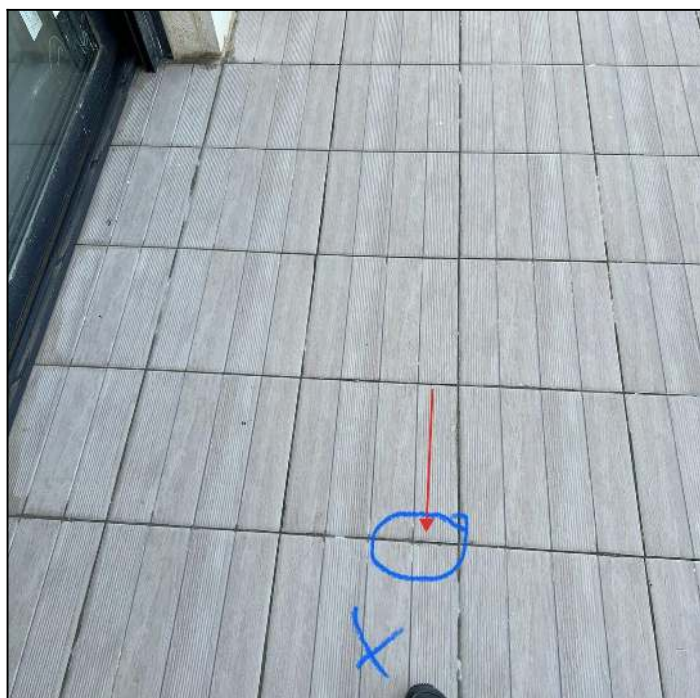
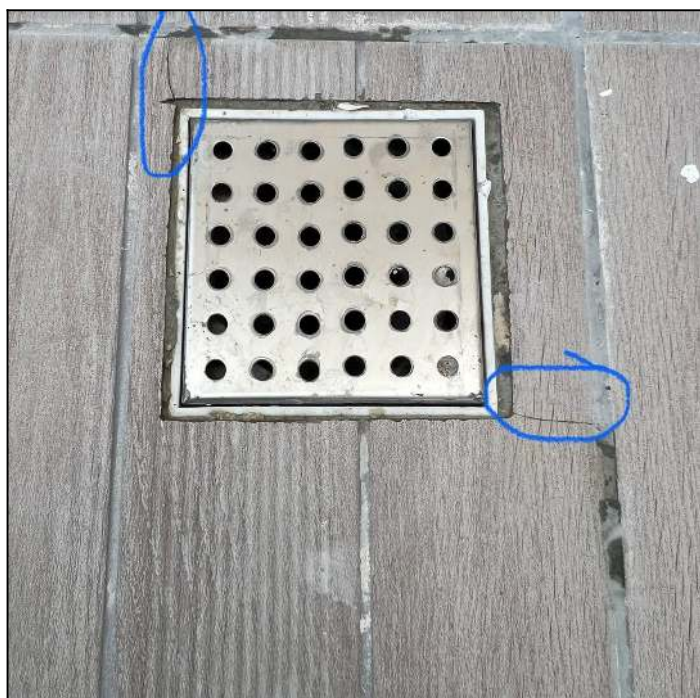
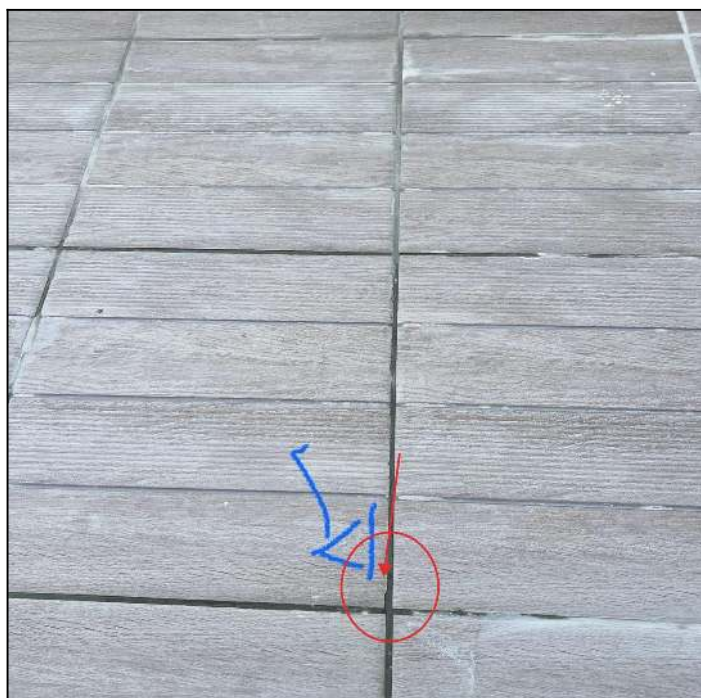
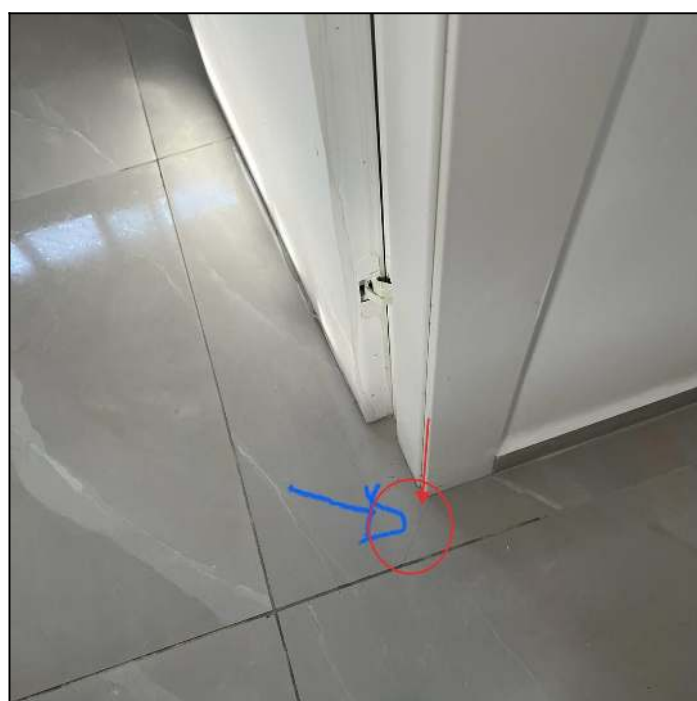
| <b>6.1 ממצא</b> | פגיעות / פגמים באריחי ריצוף + רובה לא תקינה |

כניסה לבית מצד שמאל - פנל עקום

סלון - אריח פגום

חדר שינה 1 - מסמר בריצוף

מקלחת הורים - חיתוך לא אסטטי

מרפסת - לאחר ביצוע שטיפה של הקבלן, התגלה כי לא בוצע רובה. יכול לגרום לרטיבות וחדירת מים לתשתית הריצוף

מרפסת - לא הוצאו הספייסרים מהפוגות

מרפסת - רובה לקויה

מרפסת - אריח פגום

סלון- פגיעה.

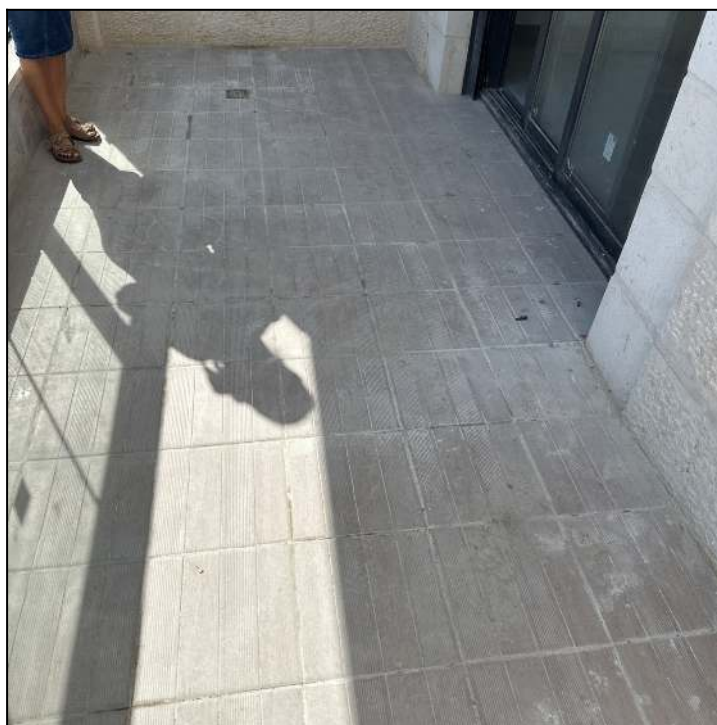
מרפסת- לצורך תיעוד

| המלצה | ניקיון בחומר ייעודי |

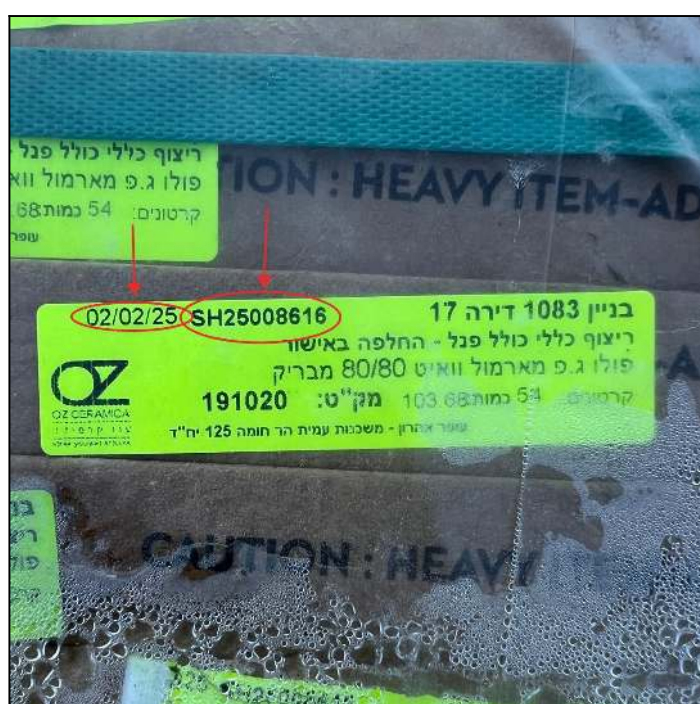
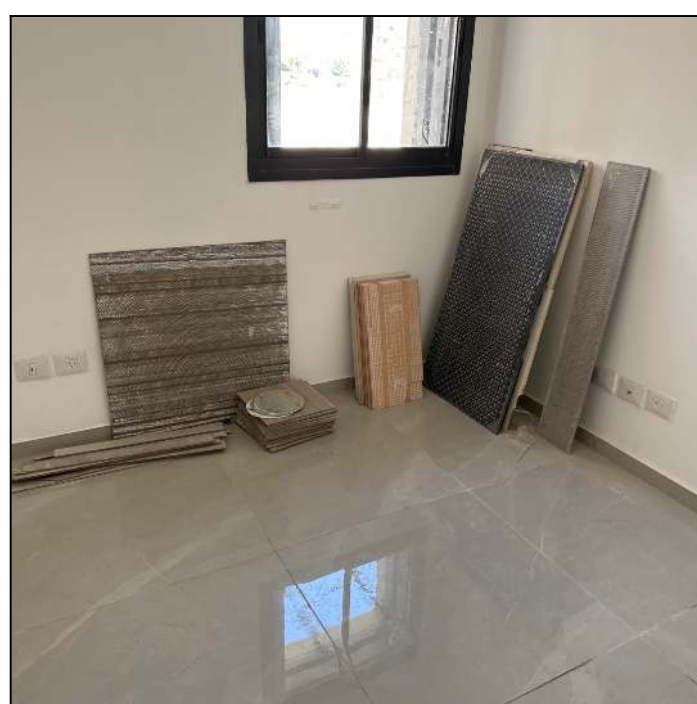
| <b>6.4 ממצא</b> | לא סופק לדייר עודף אריחים, בהתאם לסוגי הריצוף בדירה ( לפחות 2% משטח הריצוף ) |

ריצוף כללי - הסידרה שריצפו איתה את הדירה. צולם ע"י הלקוח ביום זיהוי האריחים בשטח

לא סופק ריצוף ספייר למקלחת הורים לפי חוק המכר.

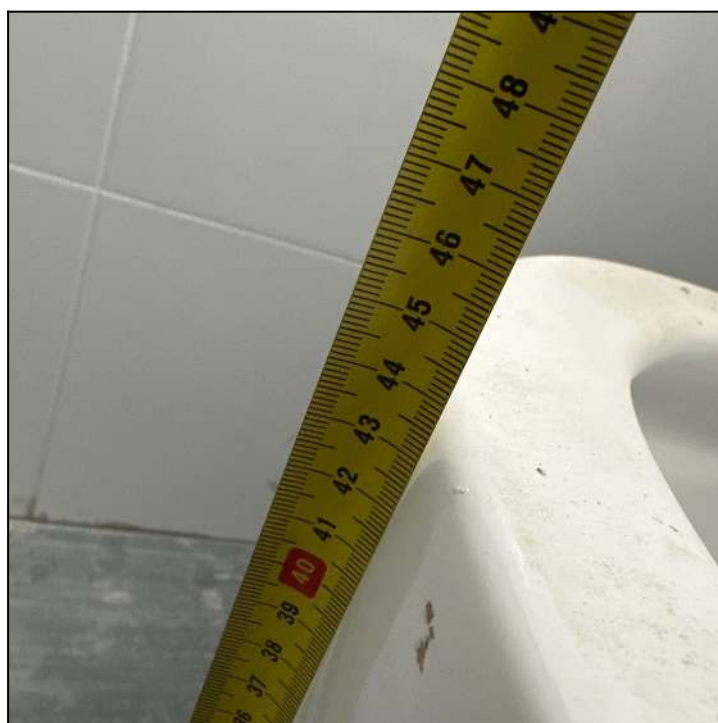
אמבטיה- גובה אבלה לא תקני

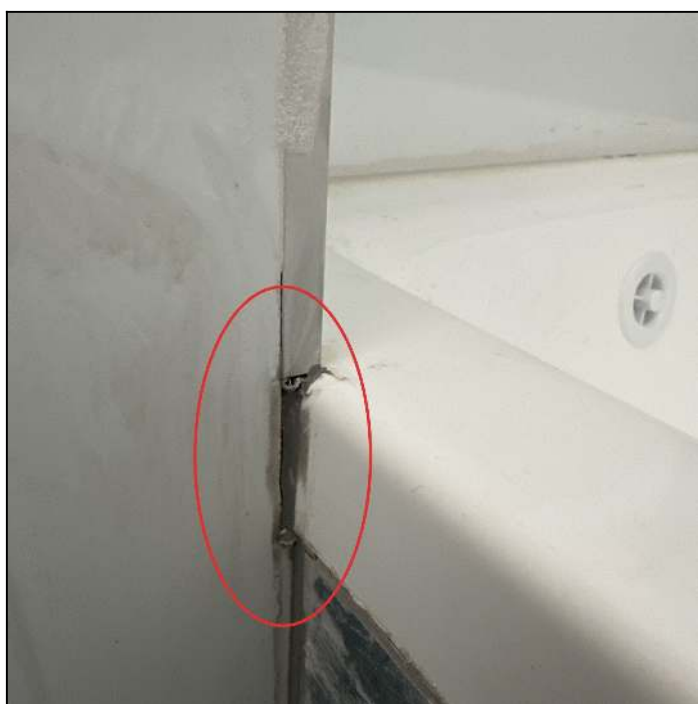
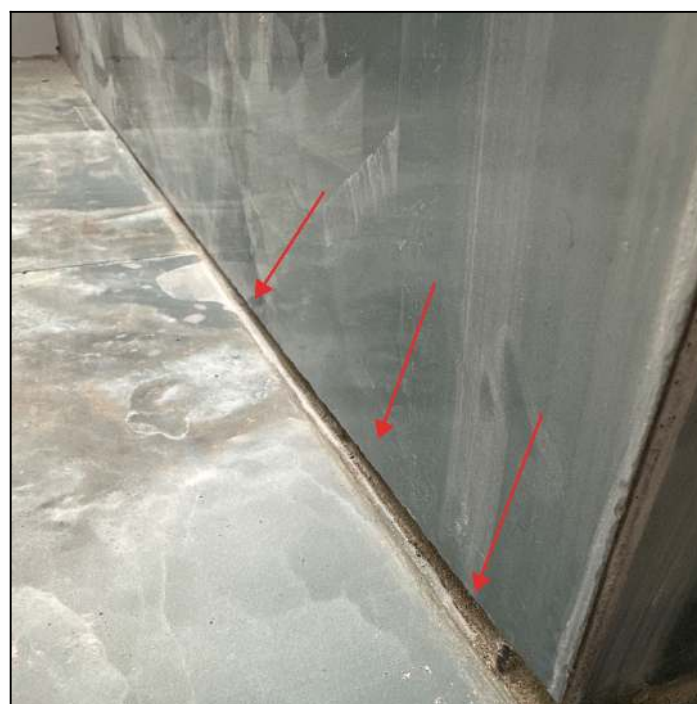
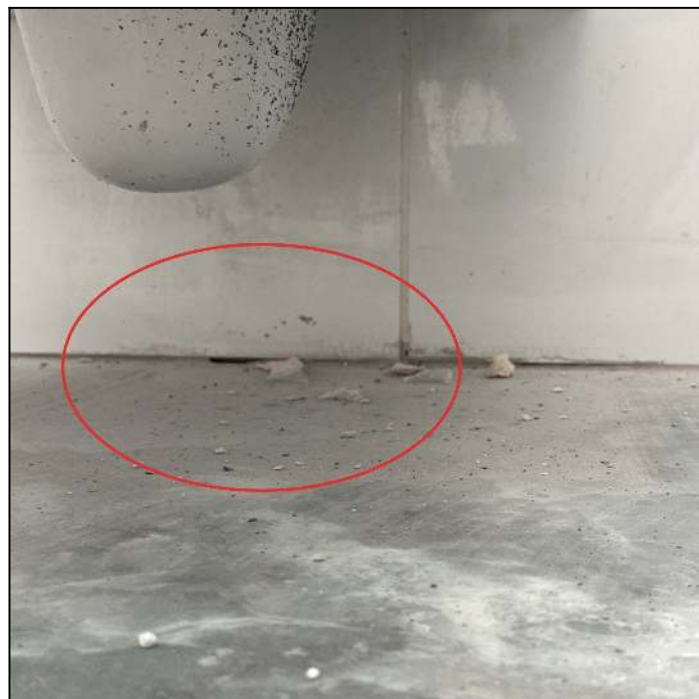
אמבטיה - אין מישק גמיש ואין איטום

אמבטיה מתחת לאסלה באמבטיה

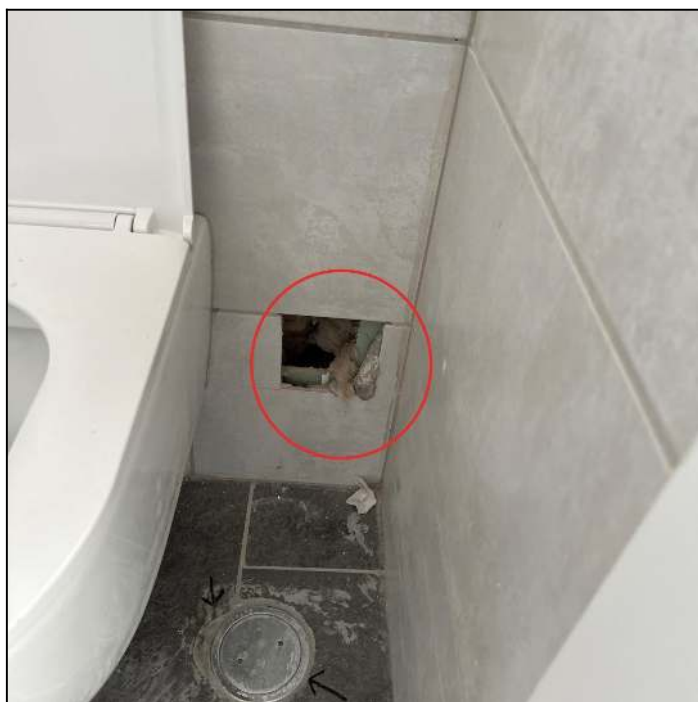
אמבטיה

**8.2 ממצא** לא נמצא מכסה פלסטיק לפתח ביקורת באמבטיה

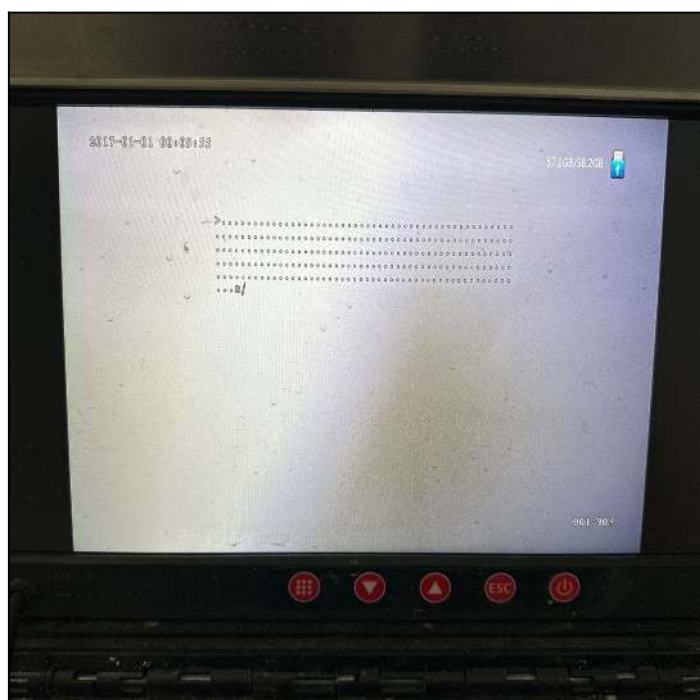
| הערה | בצילום שבוצע- נראו מים עומדים בצינור - חשד לשיפוע הפוך |

תיעוד מים עומדים בצנרת לאחר 1.9 מטר

| המלצה | יש להזמין מאתר נזילות לבדיקת שיפועי הצנרת וכתיבת דו"ח מומחה בנושא. |

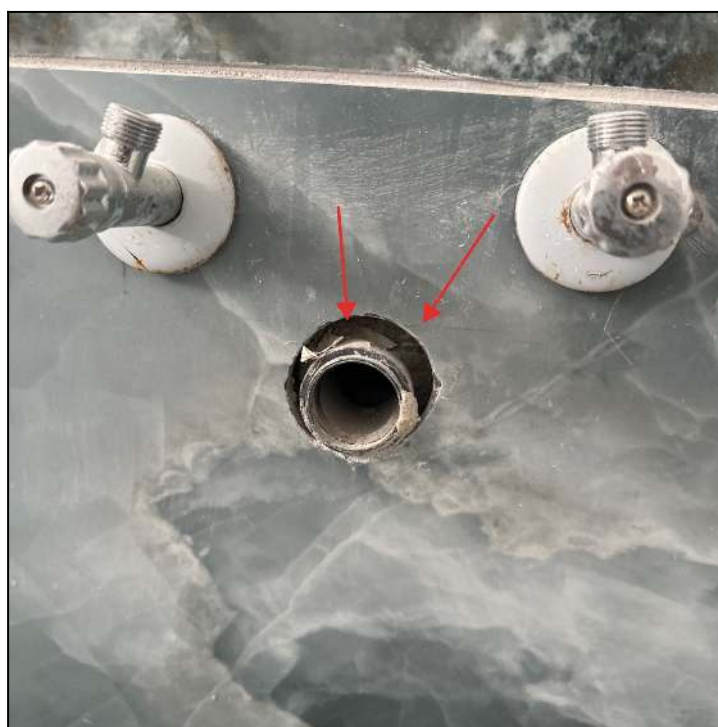
אמבטיה- לבצע איטום גמיש בניקוז

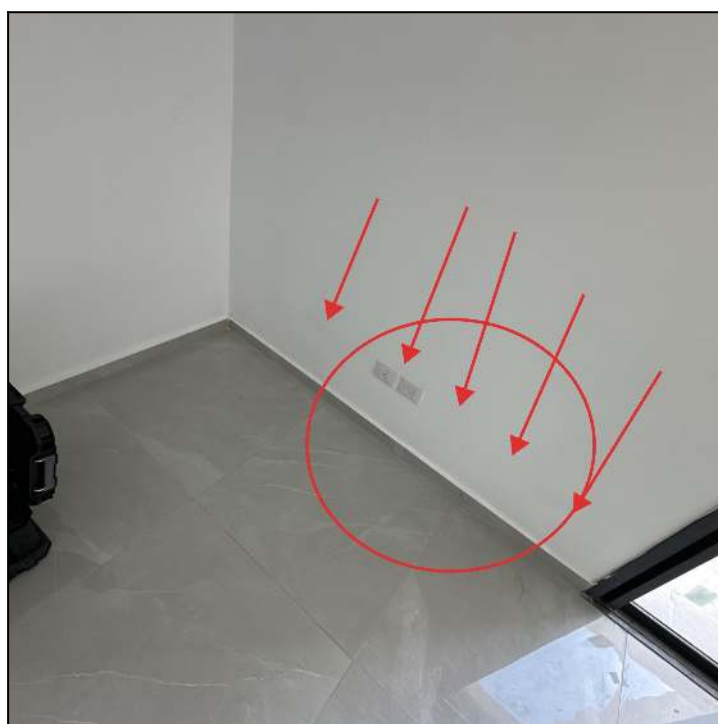
נמדד ע"י פרוטימטר - חשד לרטיבות בסלון

| <b>המלצה</b> | כרגע לצורך תיעוד - להמתין לחורף לראות האם הרטיבות חוזרת. במידה והיא חוזרת, יש להזמין מאתר נזילות ולראות מה מקור הרטיבות - חובת הקבלן לטפל בבעיה. |

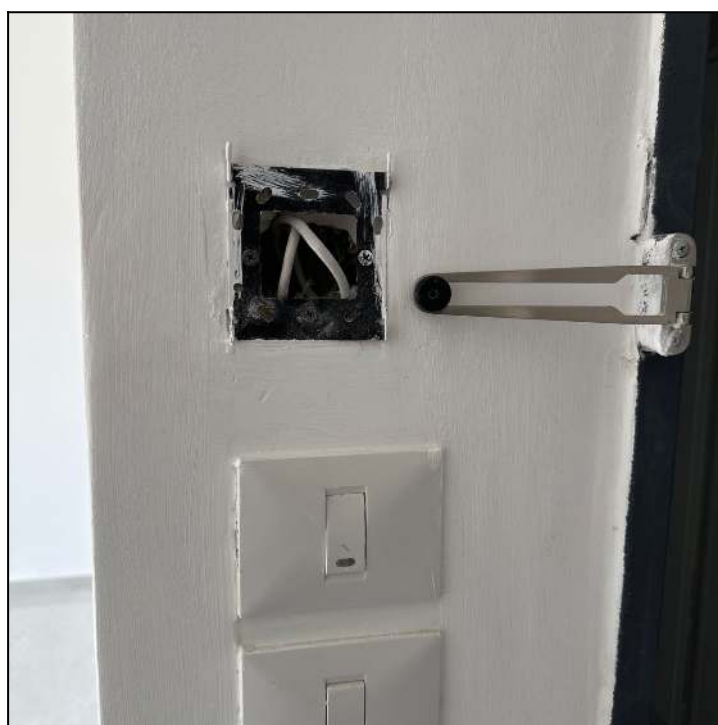
לא נמצא אינטרקום

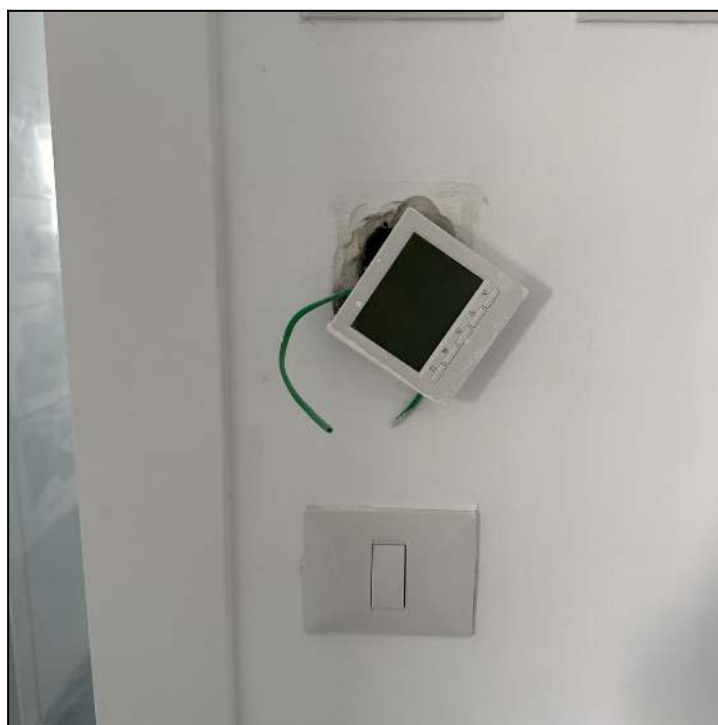
| טרמוסטט לא הותקן כראוי | <b>12.1 ממצא</b> |

נדרש להתקין בצורה טובה

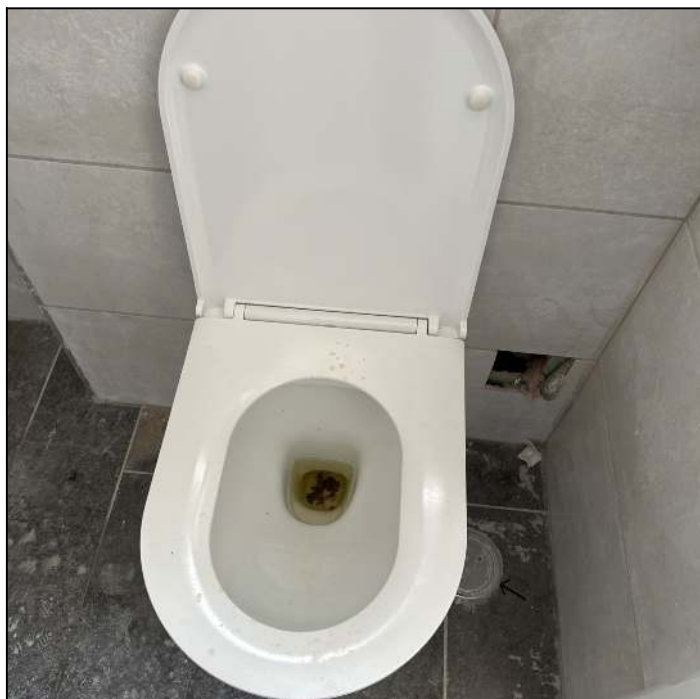
מקלחת הורים

**13.2 ממצא** שאריות בנייה/ לכלוך

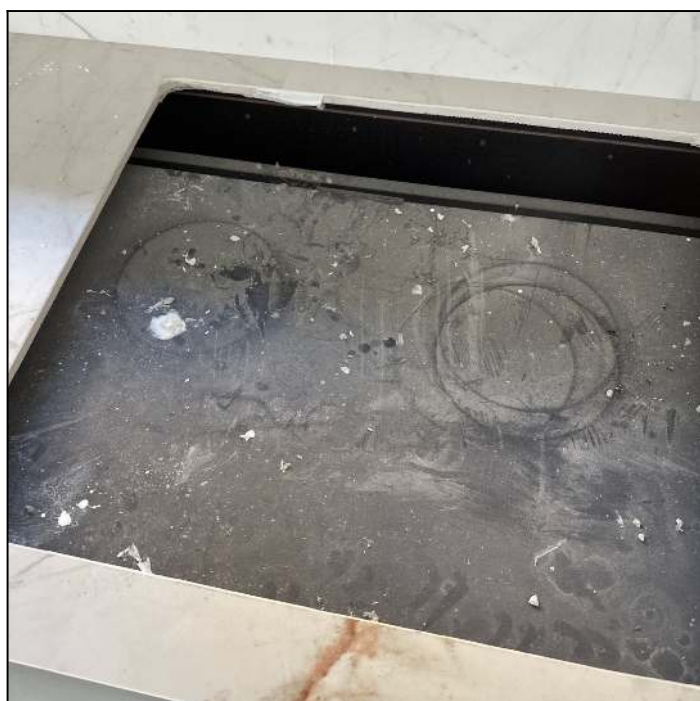
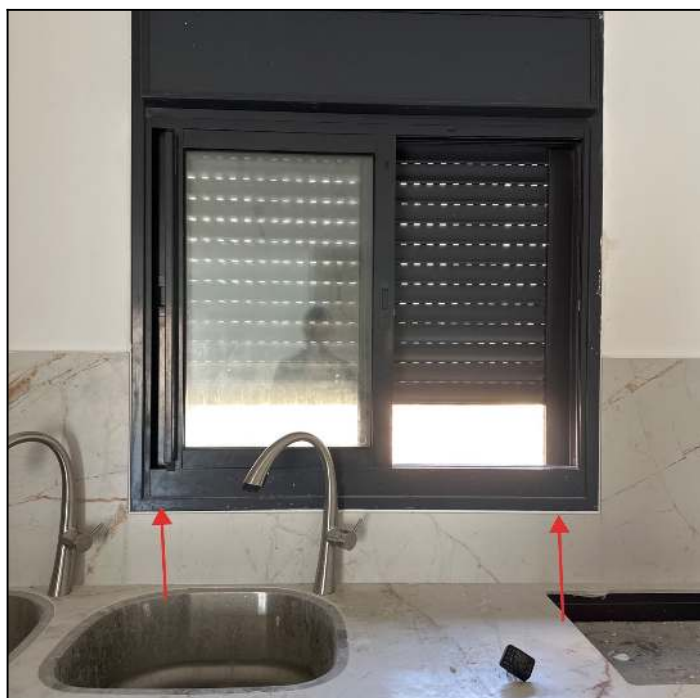
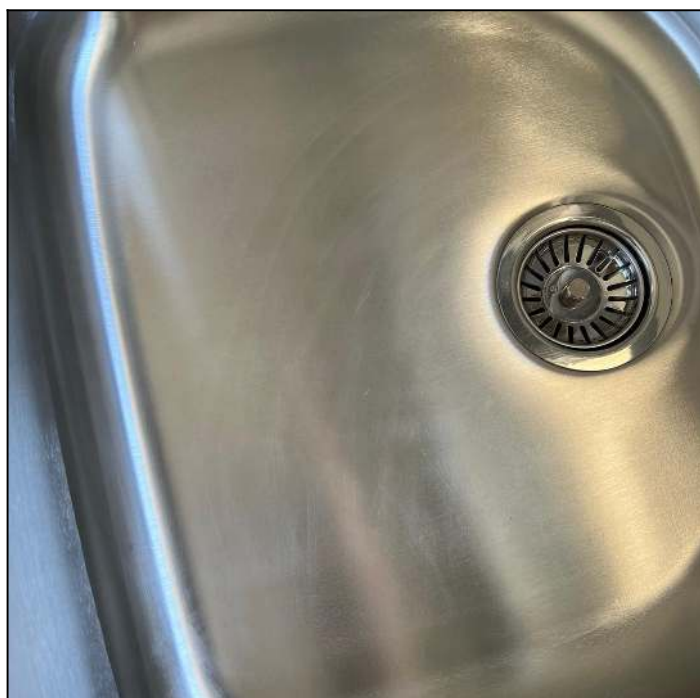
לכלוך

סטייה בחלון/ שיש

למלא בחומר גמיש

לאחר ניקיון הקבלן - נראו שריטות על הכיור נירוסטה. נדרש להחליף כיור

| לבצע ניקיון וטיפול בפגמים | <b>המלצה</b> |

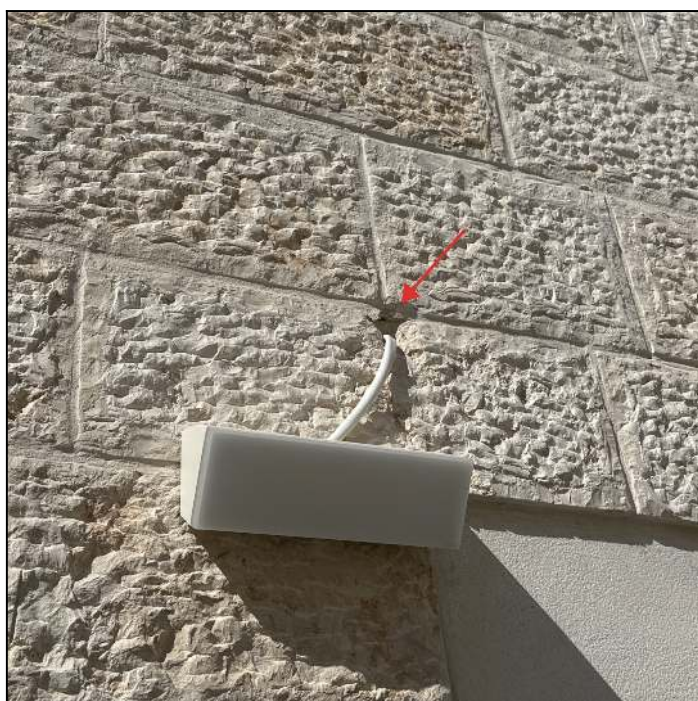
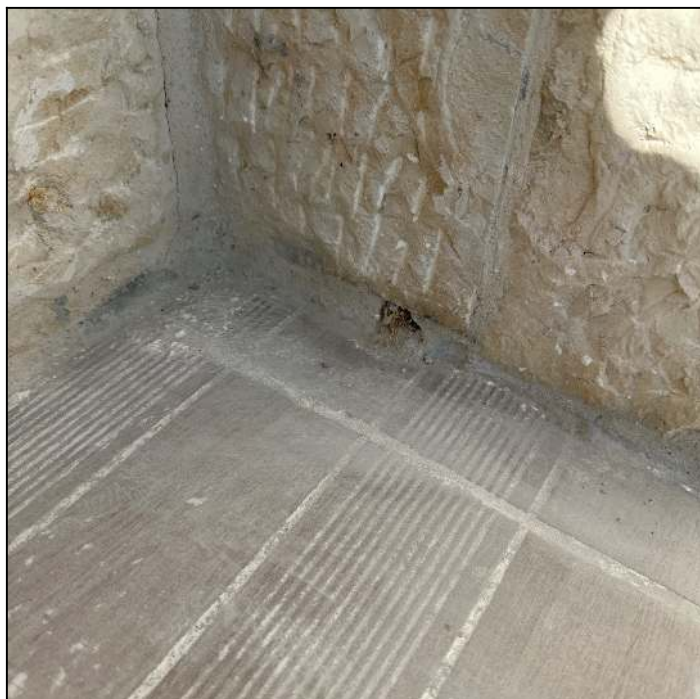
לתקן ולבצע איטום בחומר גמיש

מעל הוטרינה

להוציא קלינים

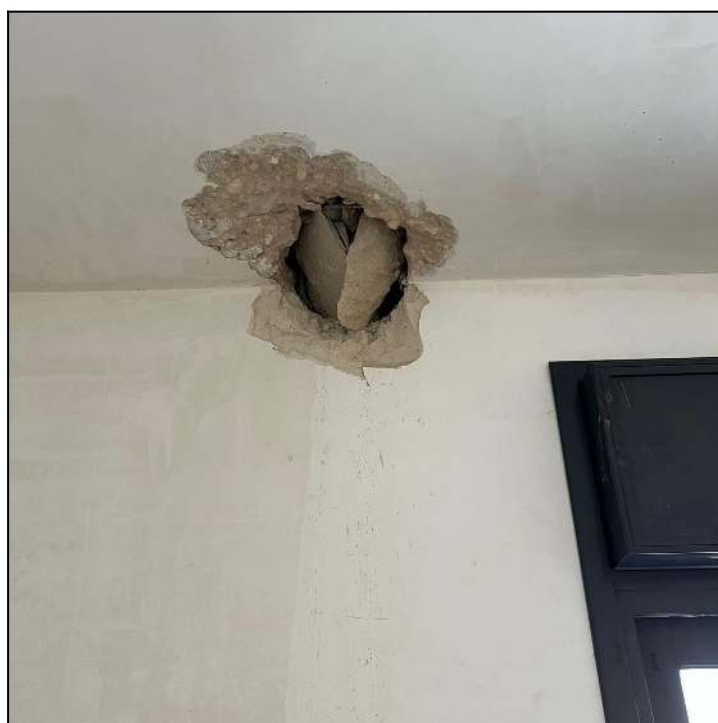
| 16.1 ממצא | סימני רטיבות מקירות חוץ |
|---|---|
| הערה | בזמן הבדיקה - לא נראה סימן הרטיבות. צויין בדו"ח לתיעוד בלבד. |

חדר שינה 1- תמונה שצולמה בזמן ביקור הדייר בתאריך 28/02/2025

| 16.1 ממצא | סימני רטיבות מקירות חוץ |
|---|---|
| המלצה | לחכות לחורף ולראות האם הרטיבות חוזרת וביצעו את התיקון בצורה ראויה |
