## חוות דעת הנדסית - בדק בית

כתובת: מנשה רביע 9 הר חומה

תאריך הבדיקה: 07/11/2025

שם הלקוח: וועד הבית- מנשה רביע 9

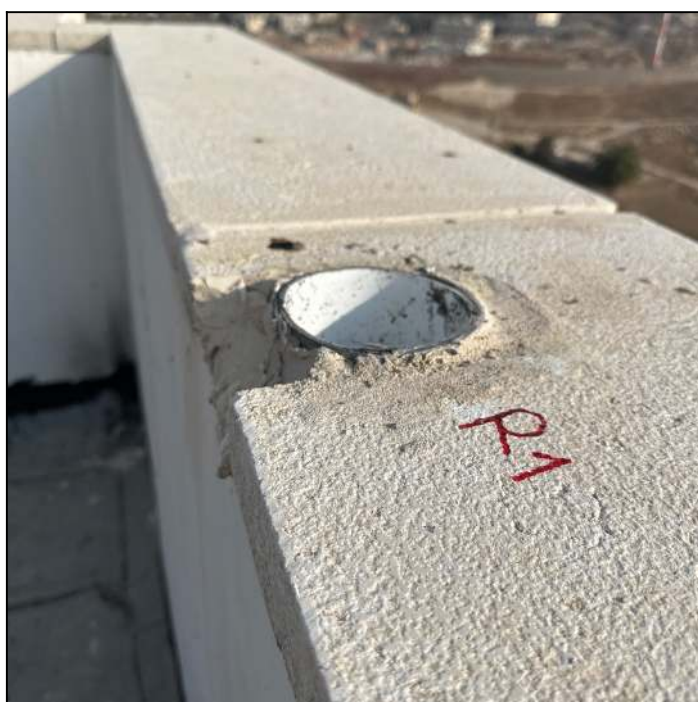
| 1.1 ממצא | צינור אוויר/ניקוז ללא מכסה רשת |

גג עליון + תחתון גג עליון כלל הצינורות בגג

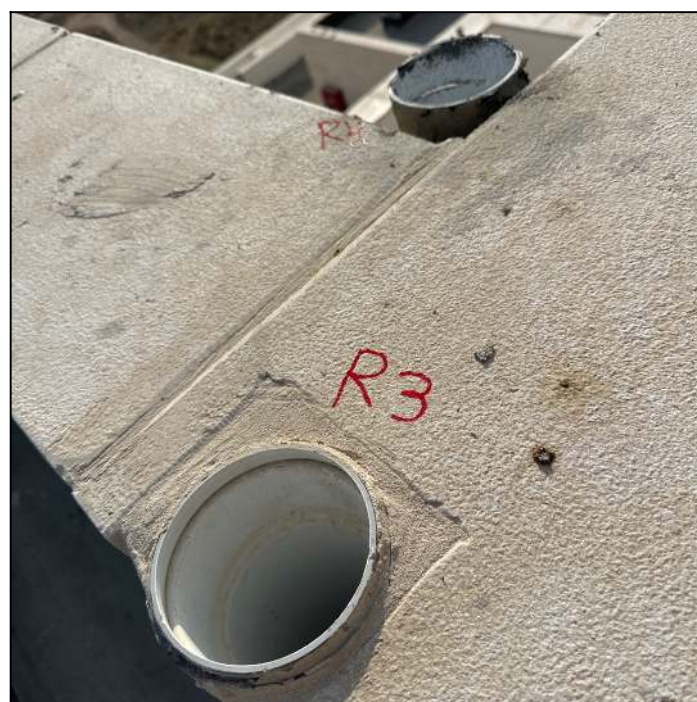
גג עליון כלל הצינורות בגג

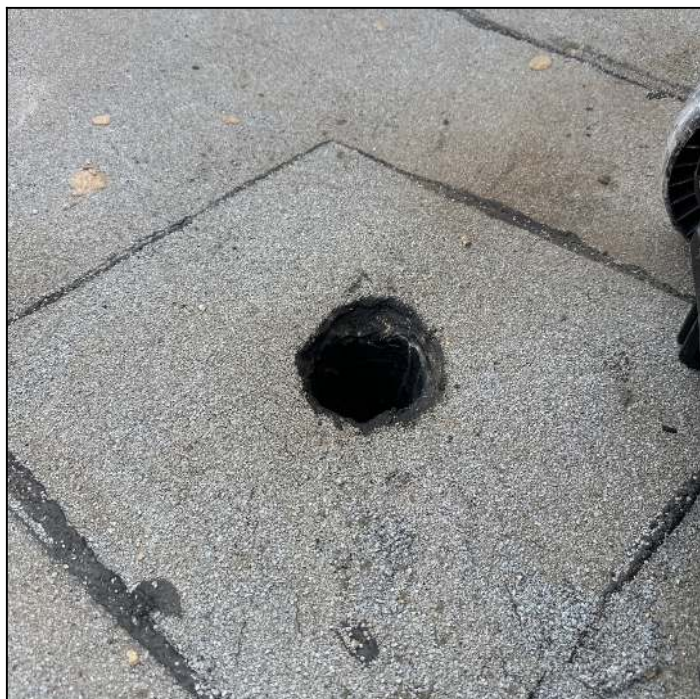
גג עליון ללא רשת

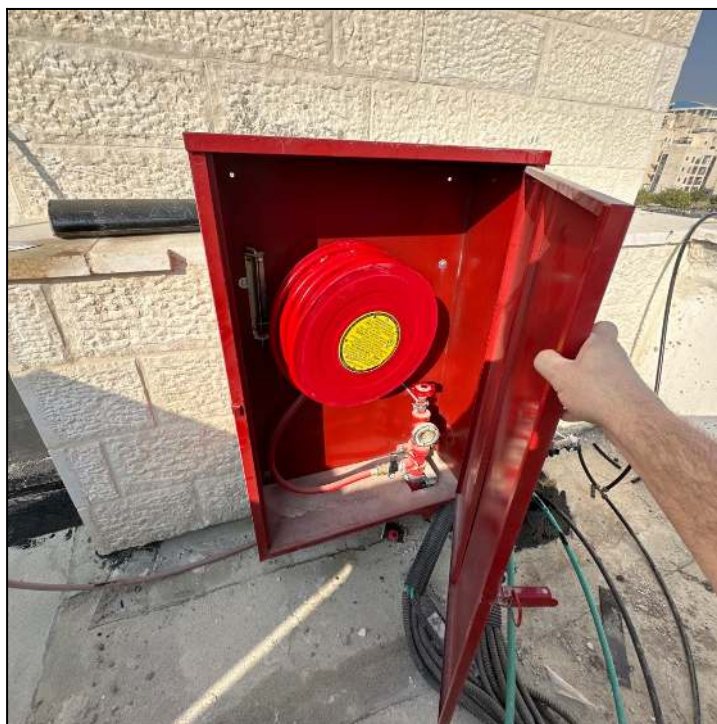
הידראנט וזרנוק ללא מים

כלל הזרנוקים בבניין ללא מים.

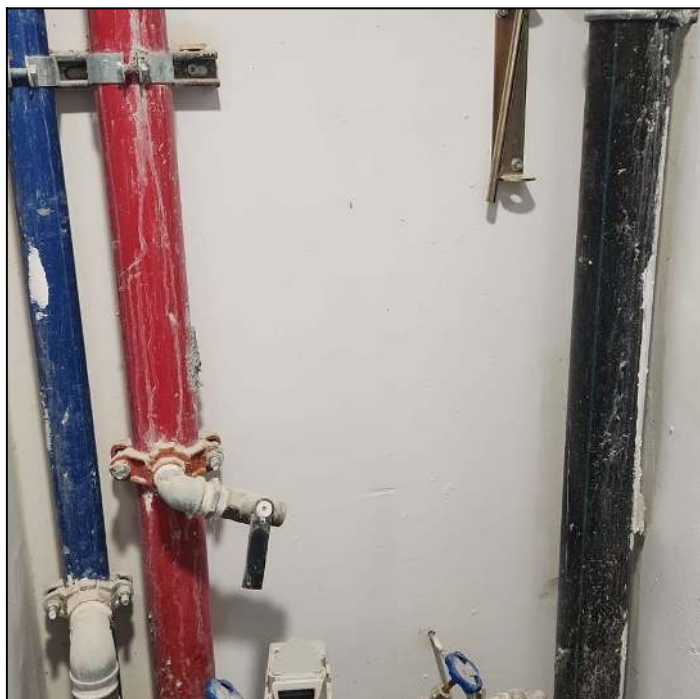
קומה 6

**1.3 ממצא** לא הותקן גלגלון + ברז כיבוי

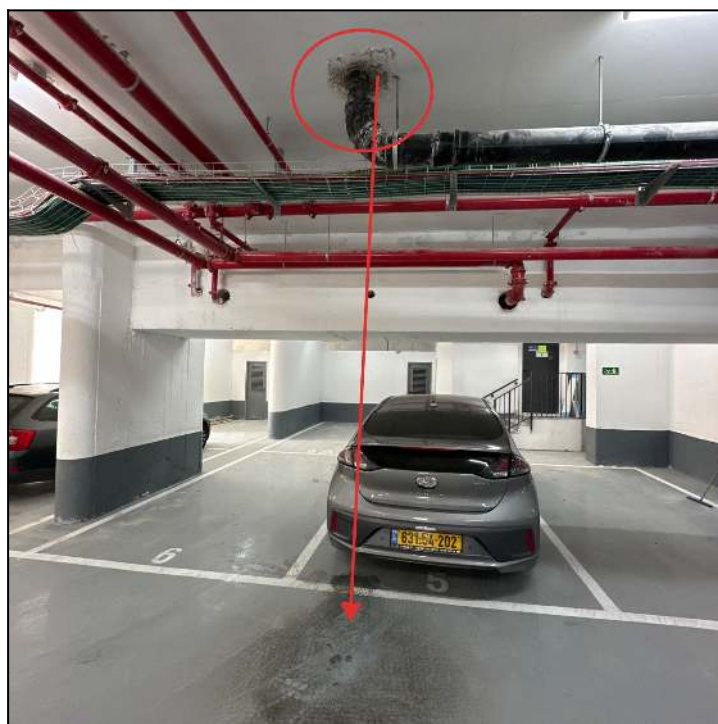
חניה 5

| 1.4 ממצא | נזילת מים |

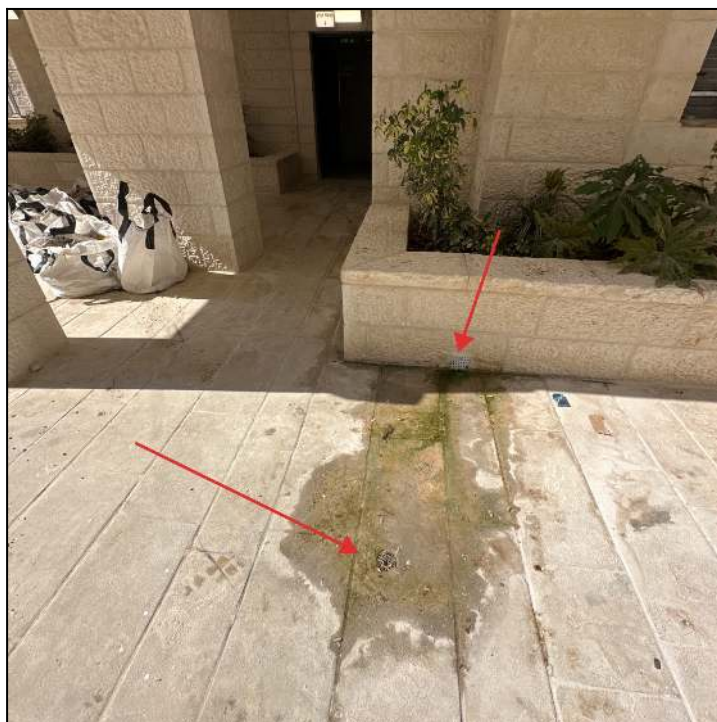
ניקוז גינה לא תקין

ניקוז הגינה נשפך בשפיכה חופשית - תמיד תהיה פה זרימה של מים ואפשר לראות כבר ירוקת ומזיקים

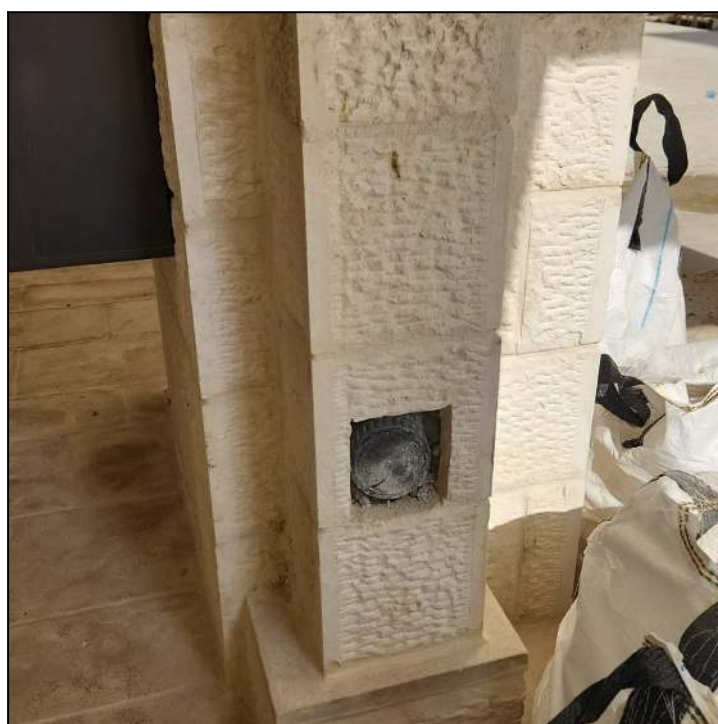
קומה 0

| 1.6 ממצא | השלמת רשתות/מכסים של קופסאות ביקורת וניקוזים |

| המלצה | יש להשלים התקנת רשתות/מכסים של קופסאות ביקורת וניקוזים באופן נשלף וללא בליטה ממפלס הריצוף |

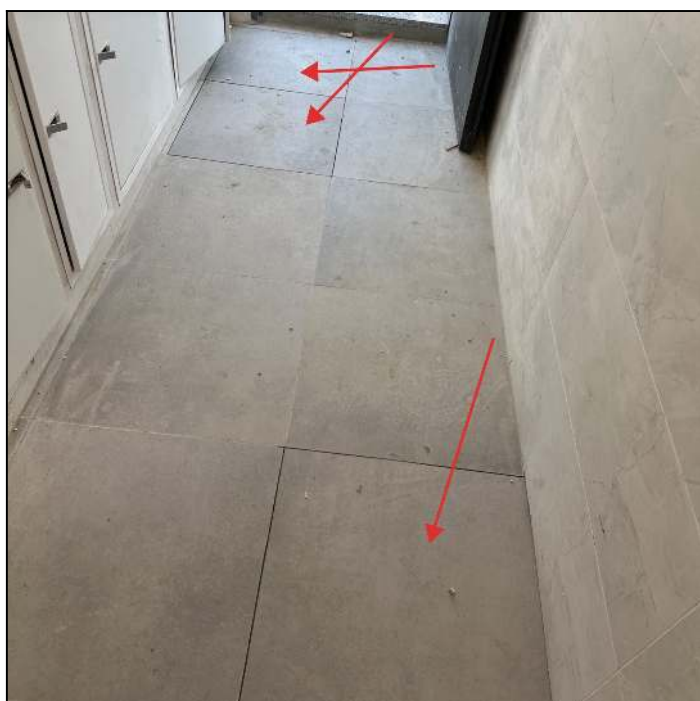
קומה 9

| 2.1 ממצא | לא בוצע מילוי רובה באופן תיקני |

| המלצה | יש לחרוץ את הרובה בתחום החלל המוגדר, לנקות אותם משאריות רובה ישנה/פסולת על ידי שאיבה יסודית, ולמלא רובה בצורה אחידה ותקינה תוך הקפדה על הוראות שימוש יצרן ביחס נכון חומר לנוזל |

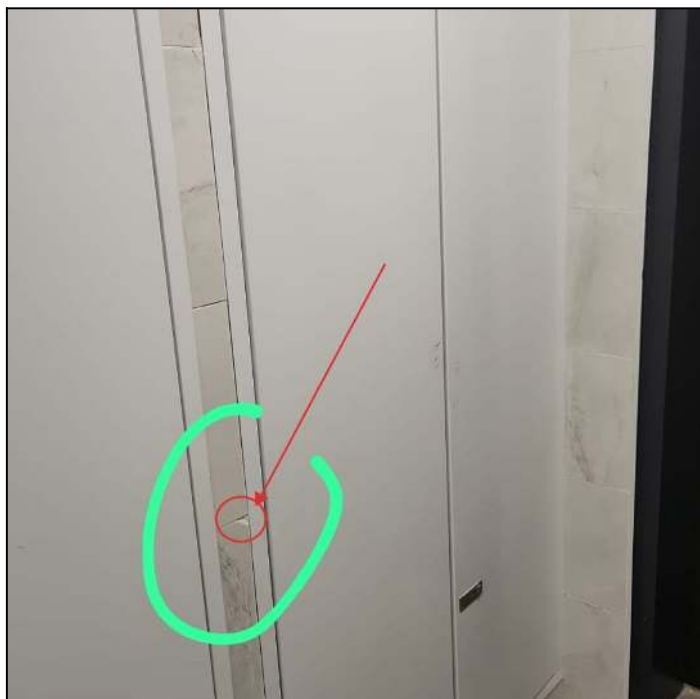
קומה 6

שאריות צבע/ לכלוך/ אריחים פגומים

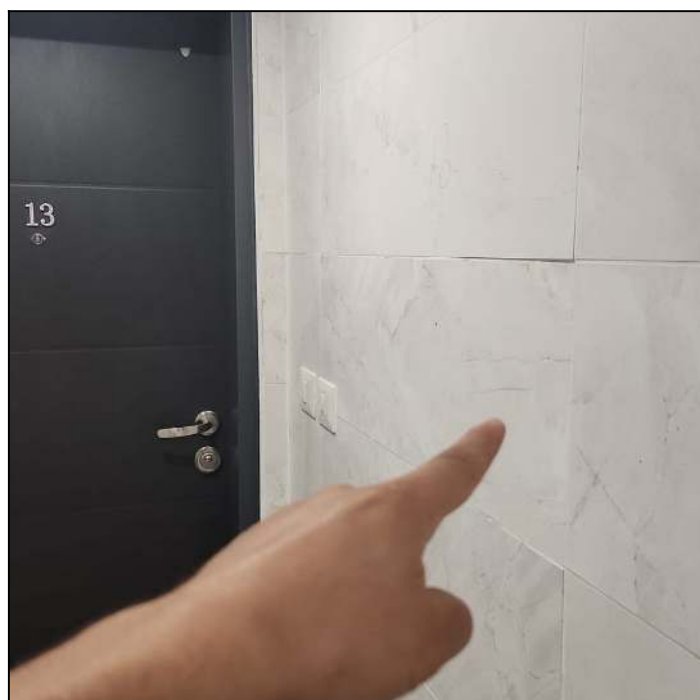
קומה 6

| נמצא הפרש גובה בין אריחים סמוכים מעל 1.5 מ"מ - בניגוד לדרישות התקן הישראלי. | <b>2.3 ממצא</b> |

| יש לפרק את האריחים שנמצאים מעל גובה 1.5 מ"מ ולהתקין בצורה תיקנית | <b>המלצה</b> |

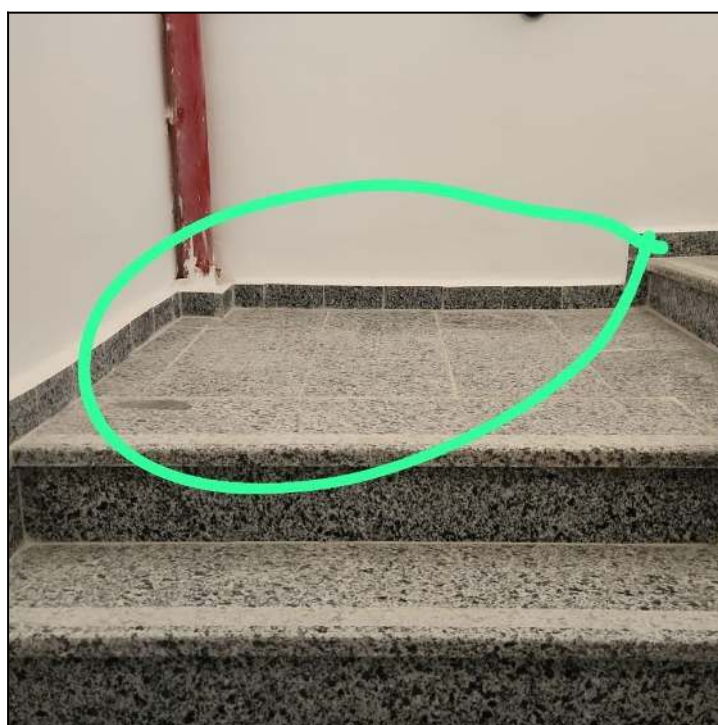
| <b>2.4 ממצא</b> | סטייה במפלס פני הריצפה (+/-) 5 מ"מ מקס'. |

בין קומה 8-9 שיפוע גדול בפודסט המדרגות

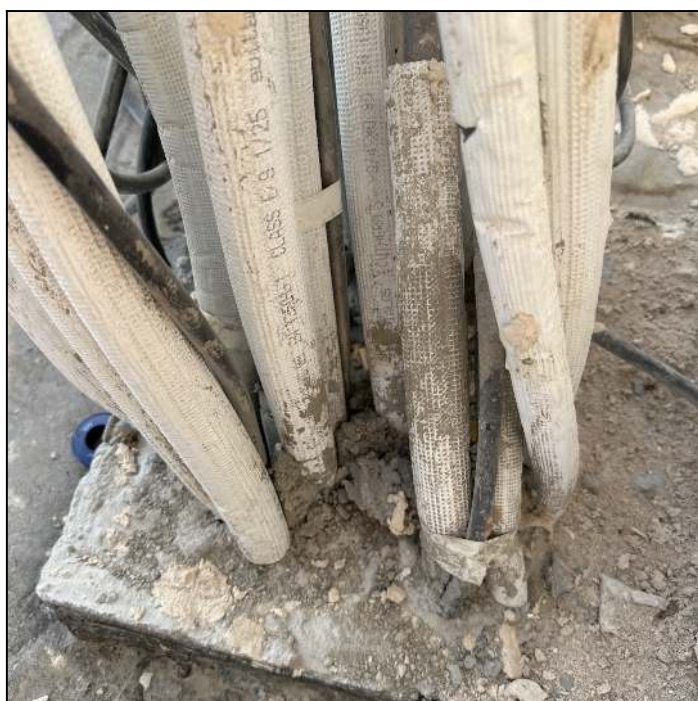
| מקל סבא - צנרת חודרת דרך רצפת הגג מבוצעת בצורה לא תקינה ויכולה לגרום לחדירת מים למבנה | <b>3.1 ממצא</b> |

גג עליון ללא מקל סבא

| יש לבצע פרט צנרת חודרת דרך רצפת הגג על פי דרישות התקן (עפ"י שרטוט מצורף) | <b>המלצה</b> |

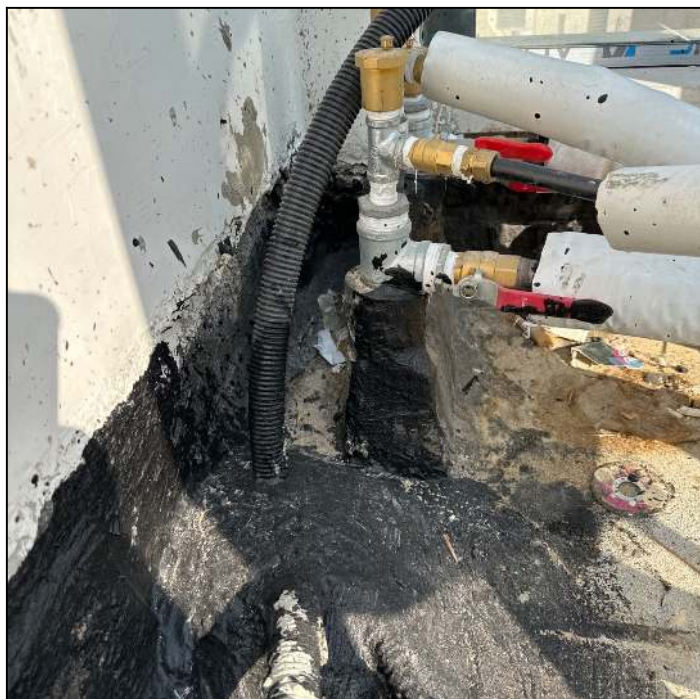
גג עליון- ללא מקל סבא

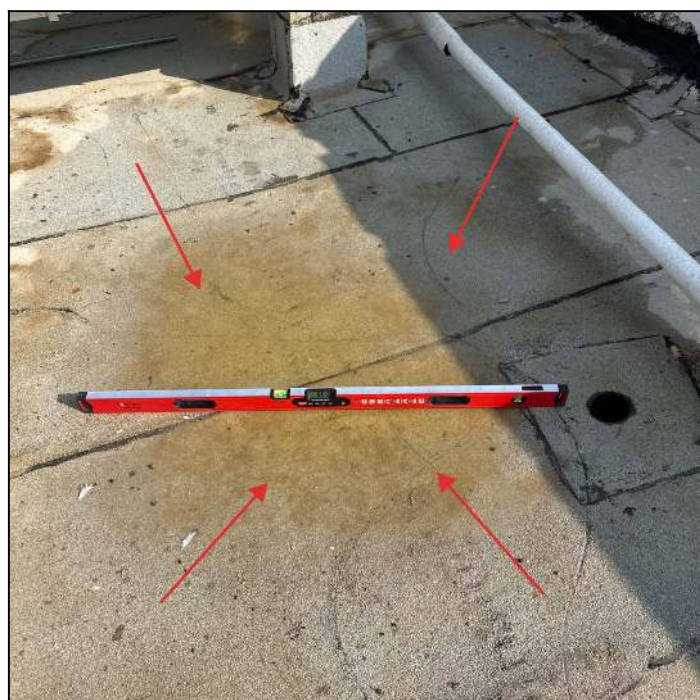
| <b>3.2 ממצא</b> | שיפוע גג - לא בוצע שיפוע של 1.5% לפחות כלפי ניקוז (קולט) מי גשמים |

גג תחתון תיעוד שלולית מים עומדת- מעיד על שיפוע לא תקני

| <b>המלצה</b> | יש לתקן שיפוע ולבצע לפחות שיפוע של 1.5% כלפי ניקוז (קולט) מי גשמים |

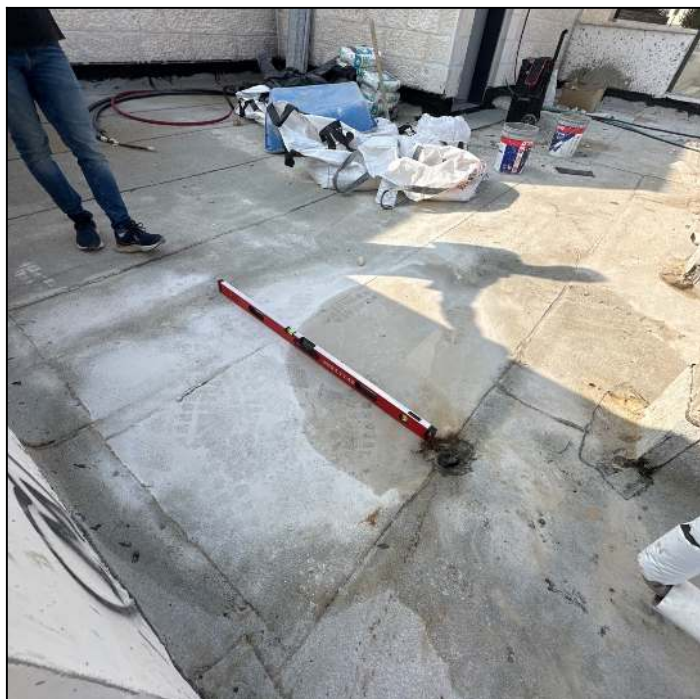
גג תחתון תיעוד מיקום

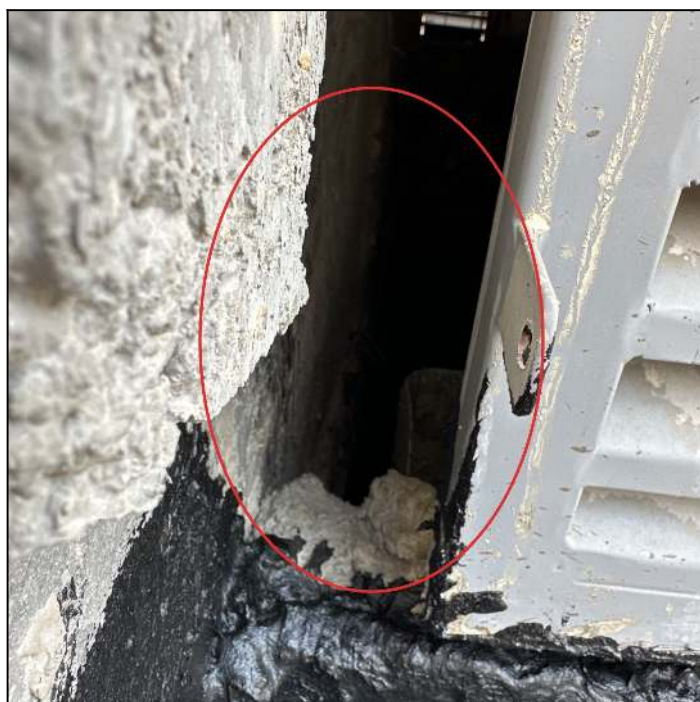
| 4.1 ממצא | ללא אטימה |

גג עליון תיעוד הפתח

| המלצה | לאחר תיקון הליקויים - ממליץ על בדיקת הצפה נוספת וביקורת של מומחה בפעם השנייה |

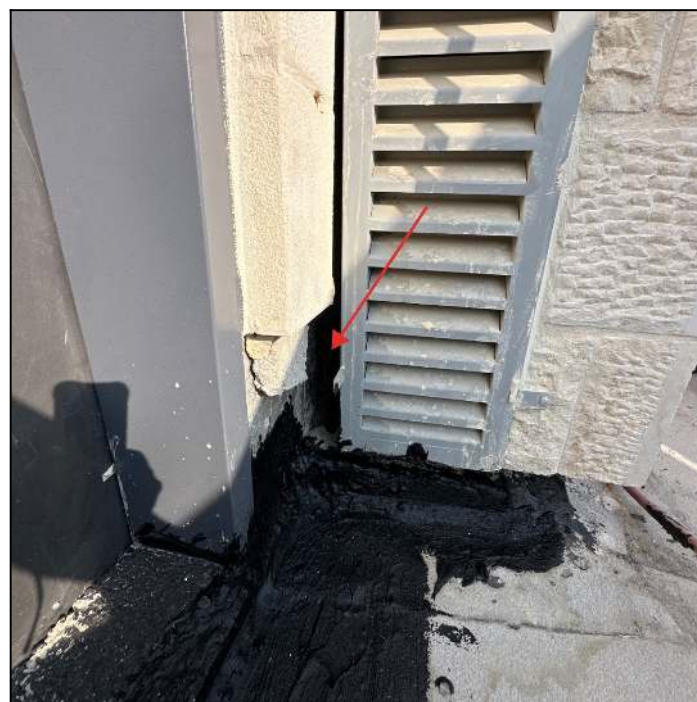
גג עליון תיעוד מיקום

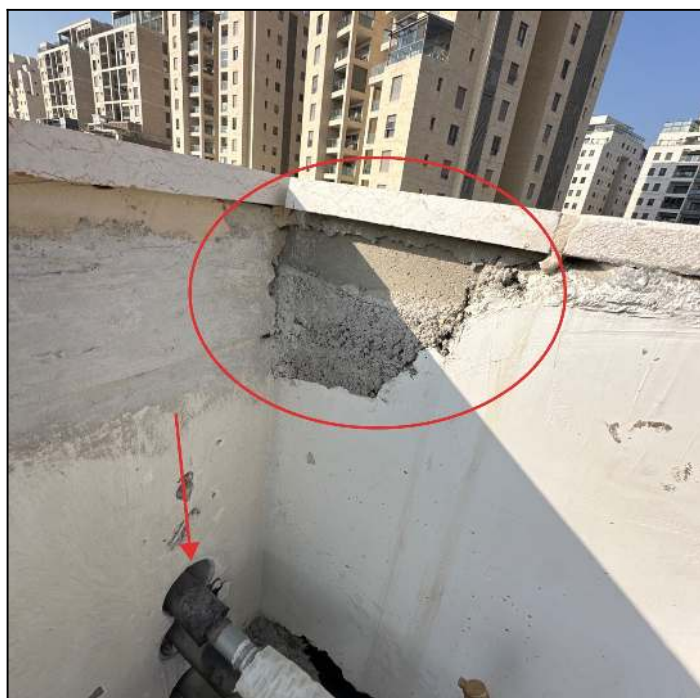
גג עליון יהווה מפגע בהמשך לחדירת מים

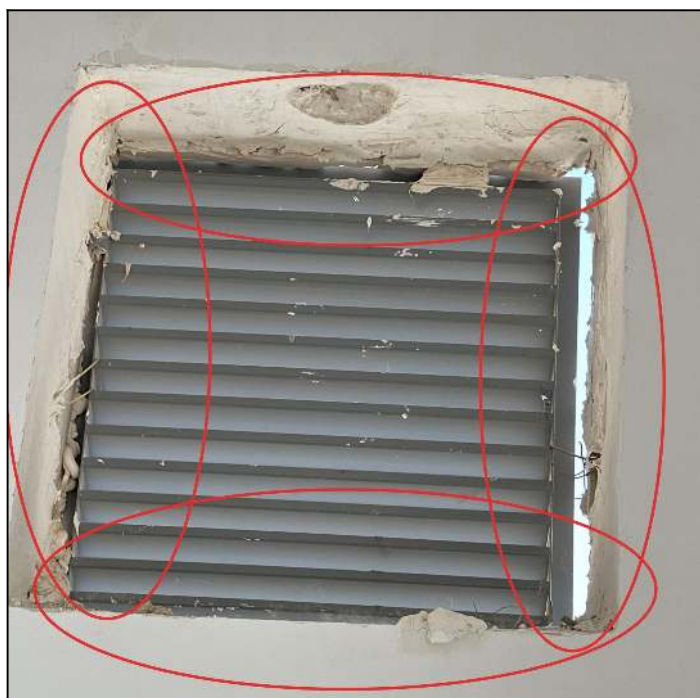
גג עליון רפפה ללא אטימה

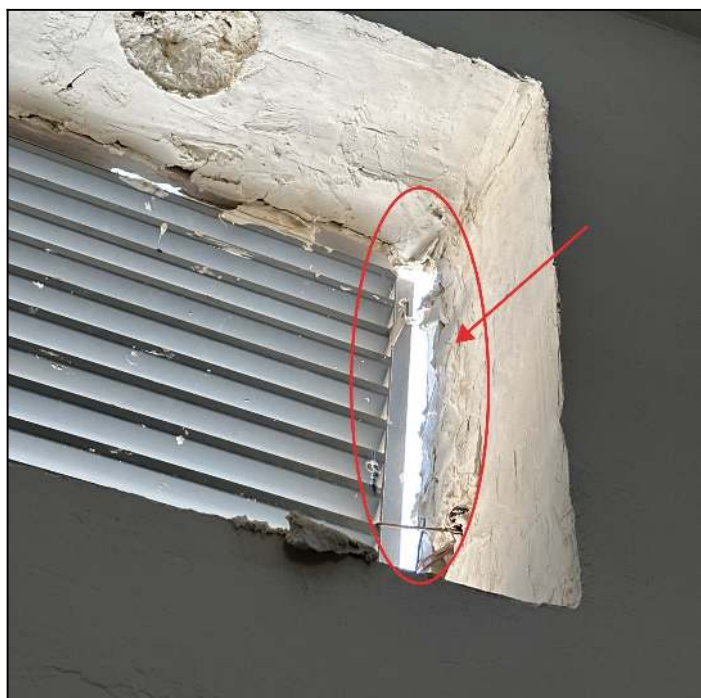
רפפה יציאה לגג עליון

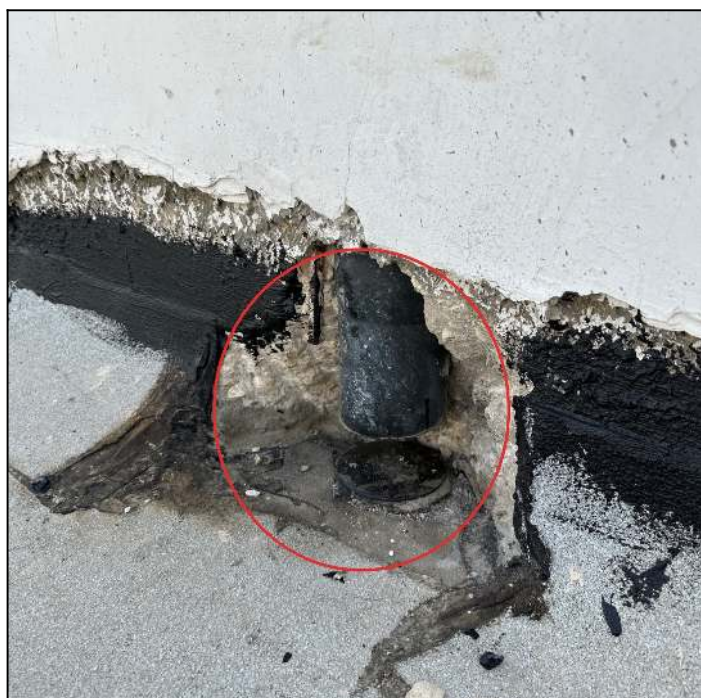
גג תחתון- ללא אטימה

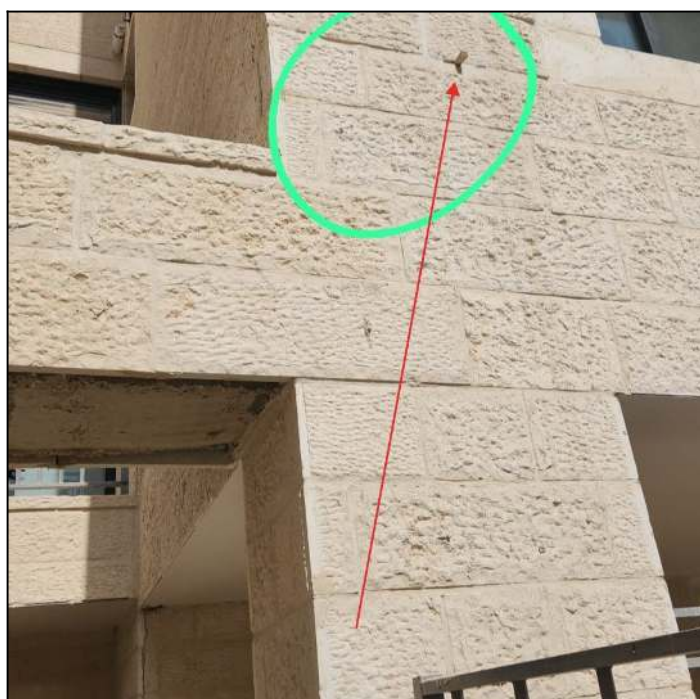
קומה 0 - יש להוציא את הקלין ולמלא בכוחלה - יכול להוות מקור  
לחדירת מים בעתיד

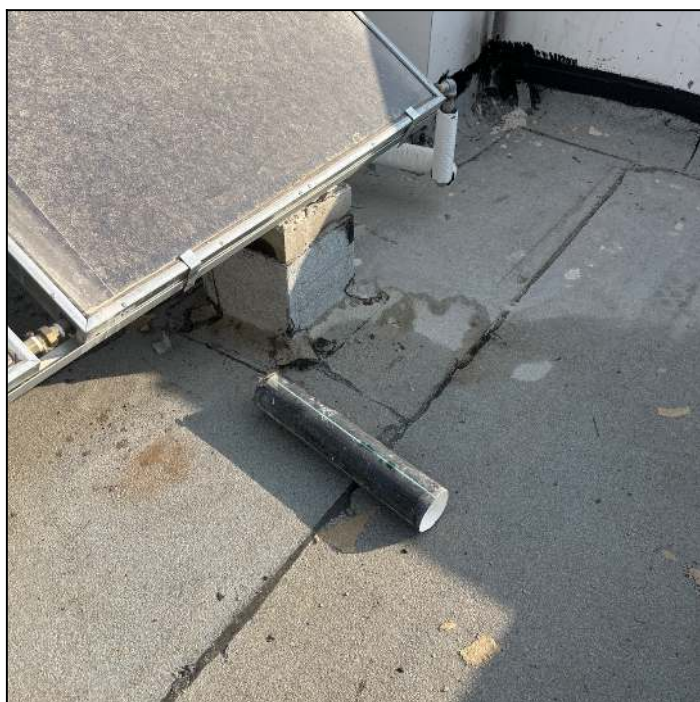
גג עליון

| 5.1 ממצא | פסולת בנייה וניקיון |

| 5.1 ממצא | פסולת בנייה וניקיון |
|---|---|
| המלצה | לאחר ניקיון הגג- אני ממליץ לעשות בדיקת הצפה כדי לשלול פגיעה ביריעות בעקבות כל הפסולת. |

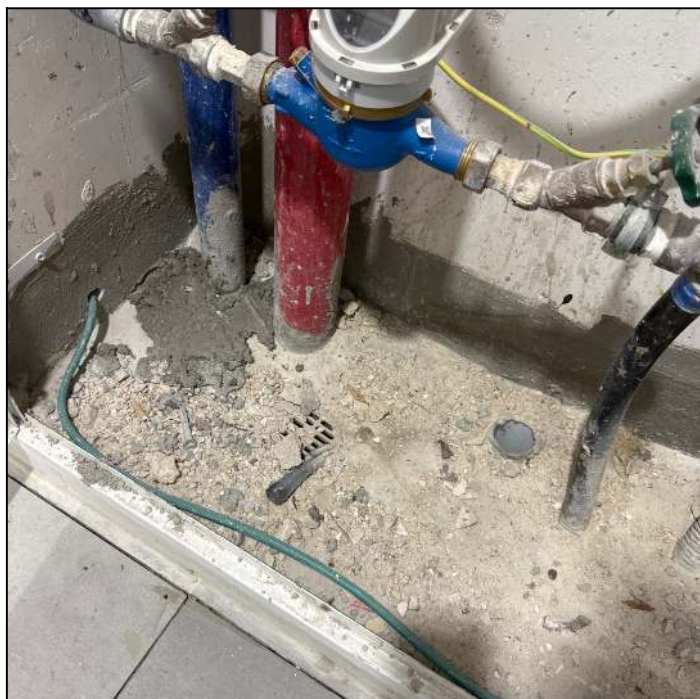
קומה 9- פסולת בניקוז

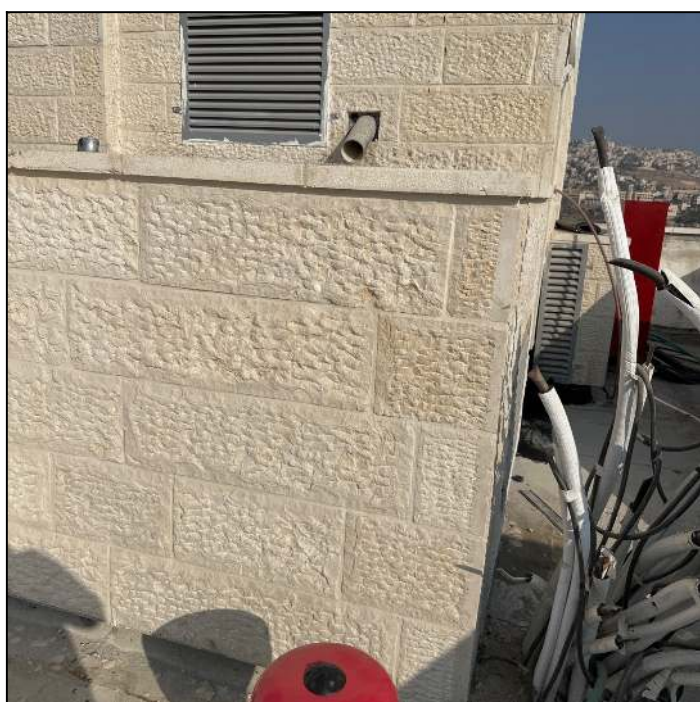
| 6.1 ממצא | ניקוזים לא תקינים |

גג עליון תיעוד מיקום מהצד השני ללא פתח יציאה

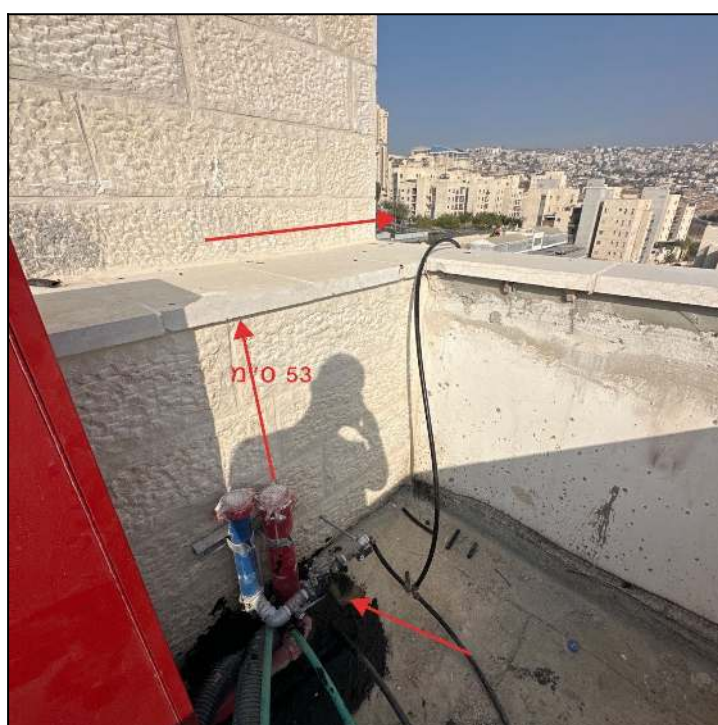
| 7.1 ממצא | במקומות המסומנים קימת סכנת נפילה |

גג עליון-מהווה סכנת נפילה - אין קו נקי של 105 ס"מ להגנת נפילה

| המלצה | יש להוסיף גדר/מעקה בדחיפות |

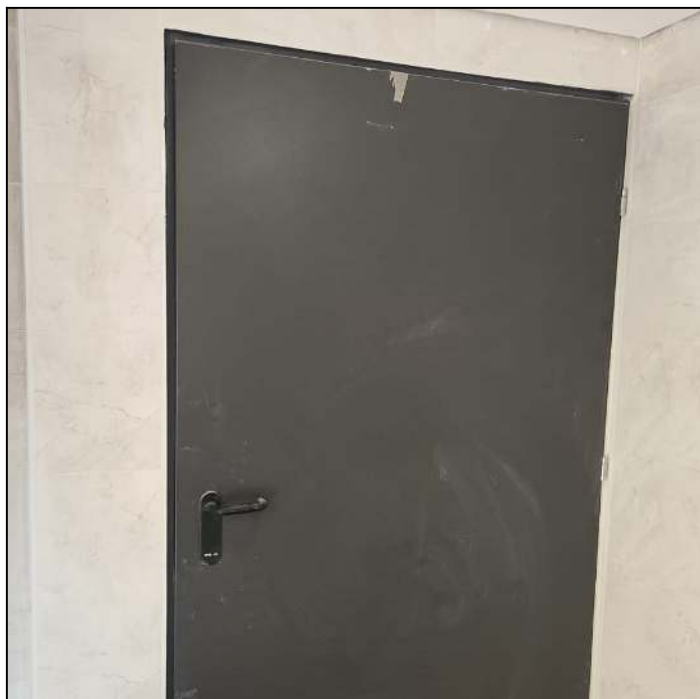
קומה 4 - דלת יציאה ממדרגות לרחוב - שברים בדלת

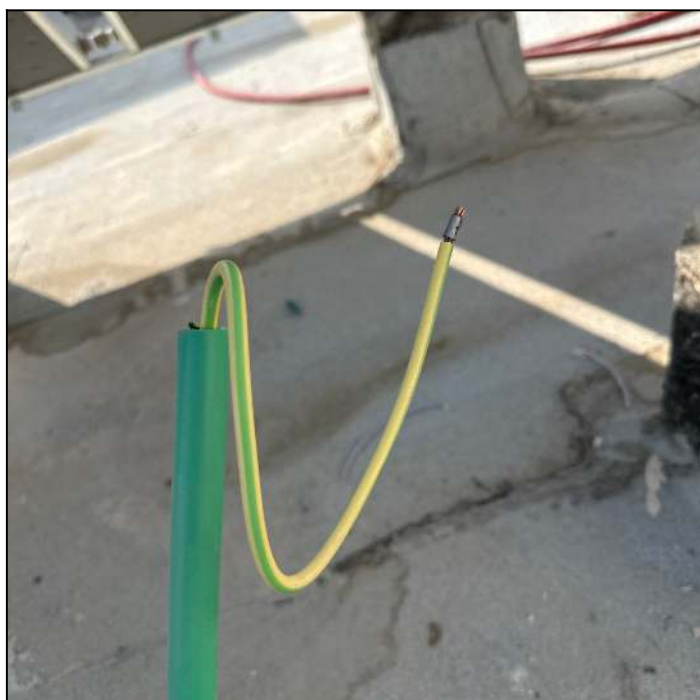
גג עליון- הארקה לא מחוברת

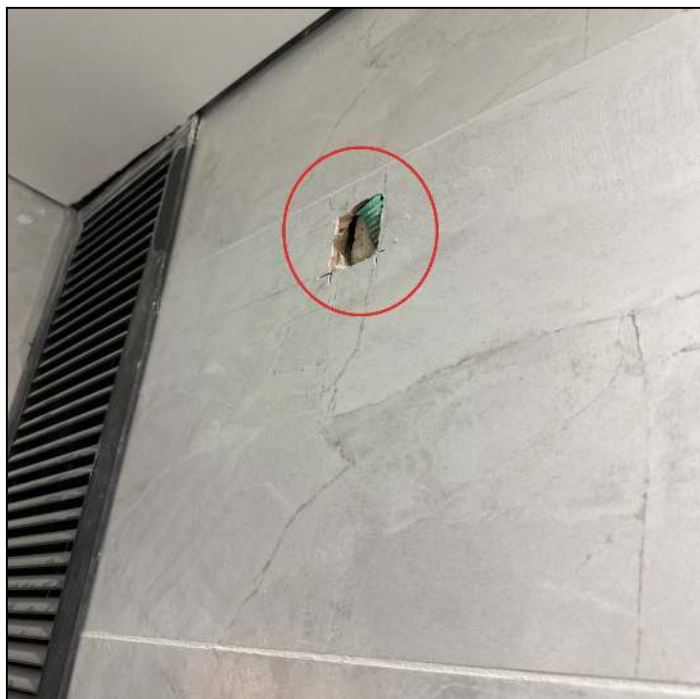
קומה 3 - חסר רמקול גילוי אש. במידה ומבוטל יש להחליף אריח

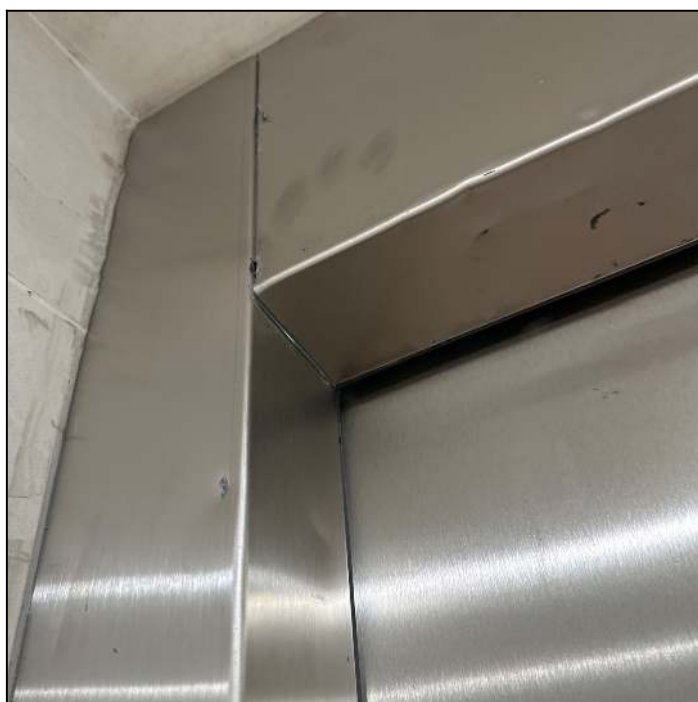
קומה 9

פגיעות מכאניות/חלודה

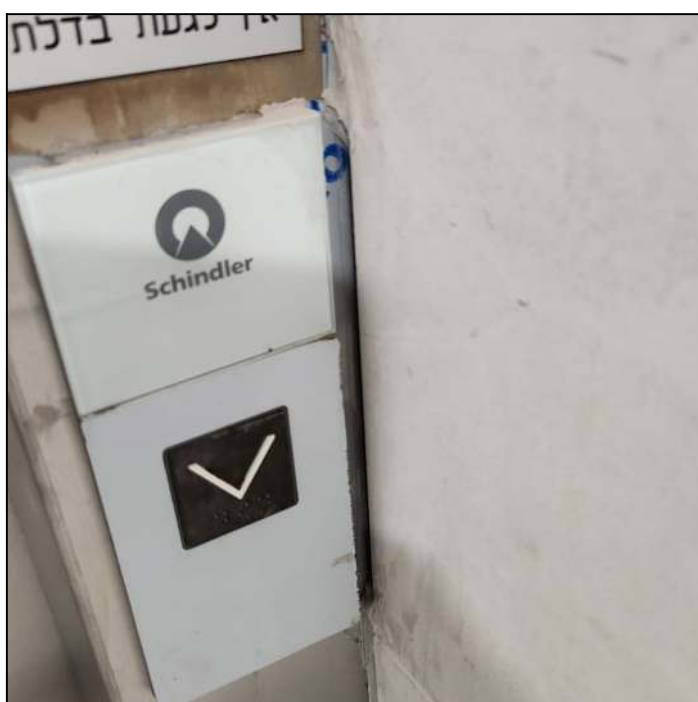
קומה 8 - השלמת סליקון ותיעוד חלודה על הפנל

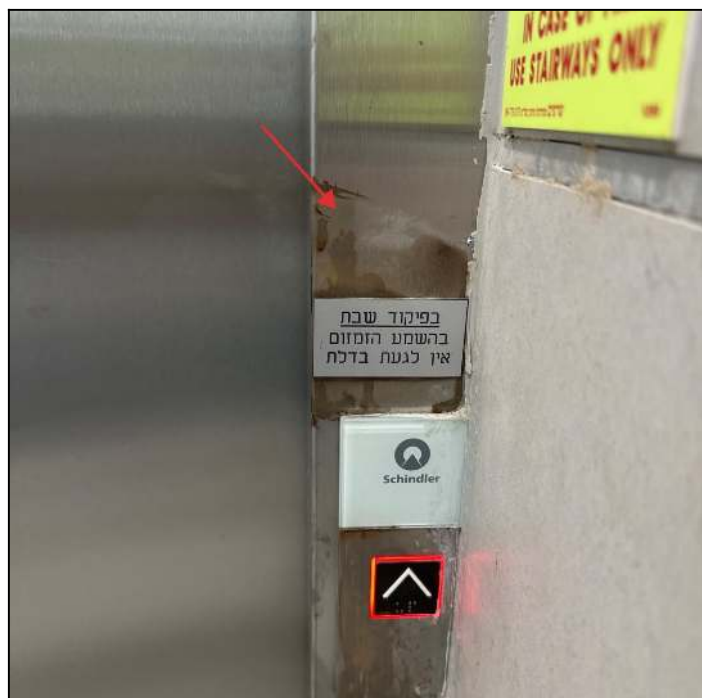
יציאה לחניון- חלודה

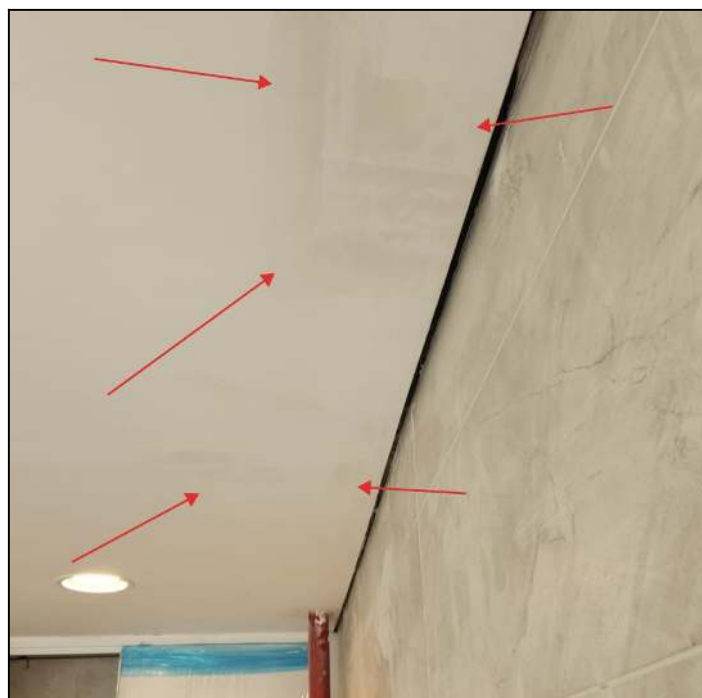
קומה 4 לובי כניסה- תיקוני צבע בכלל התקרה

| 11.1 ממצא | תיקוני טיח וצבע כללי בכל רחבי הנכס |
|---|---|
| <p><b>המלצה</b></p> <p>נדרש לתקן באופן נקודתי על ידי ניקוי פני השטח, חורים/סדקים/שריטות וכיוצ"ב יש לסתום באמצעות שפכטל עד ליישור פני המשטח, שיוף, ניקוי חוזר, וצביעה חוזרת 2 שכבות(אין מתחילים לצבוע חדשה בטרם ייבוש השכבה שקדמה לה).<br/>בעת הצביעה יש להקפיד על הגנת הסביבה מפני ליכלוך באמצעות ניילון/נייר או חומר אחר מתאים. בגמר הצביעה ככל ויישנם כתמי צבע ברצפות יש להסירם. גוון שכבת הצבע יהיה זהה לקיים.</p> | |

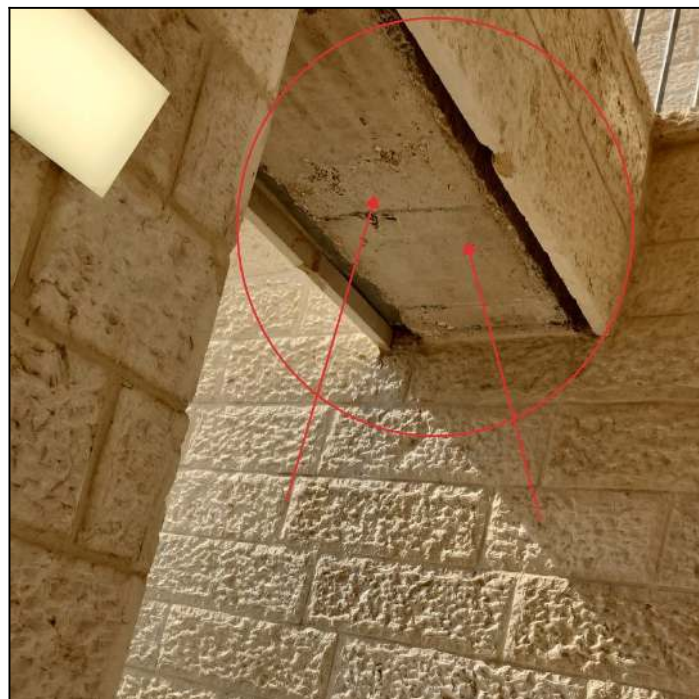
קומה 0 - יש להשלים שליכט/ בגר

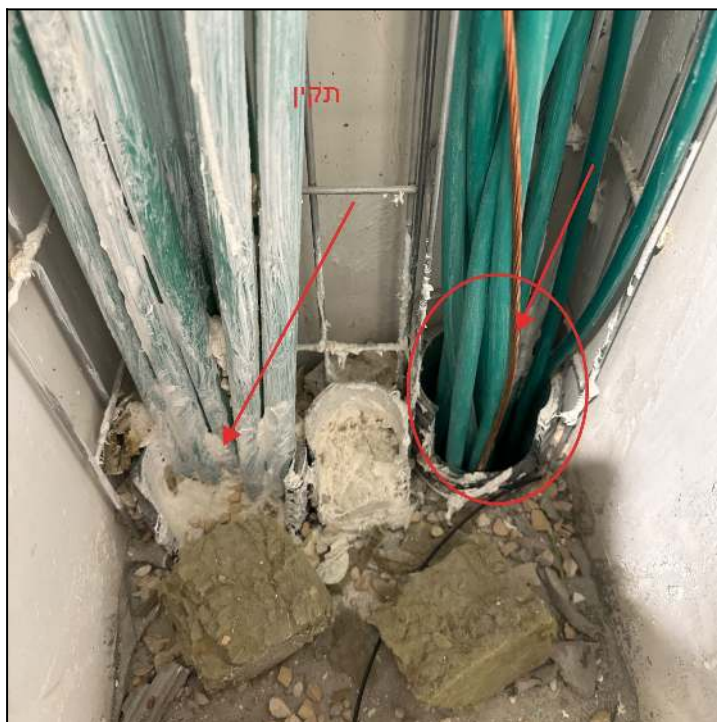
### 12.1 ממצא ללא חומר מעכב בעירה

מקומה 9 עד קומה 1 - מעבר אש לא תקני - דרישות כבאות אש.

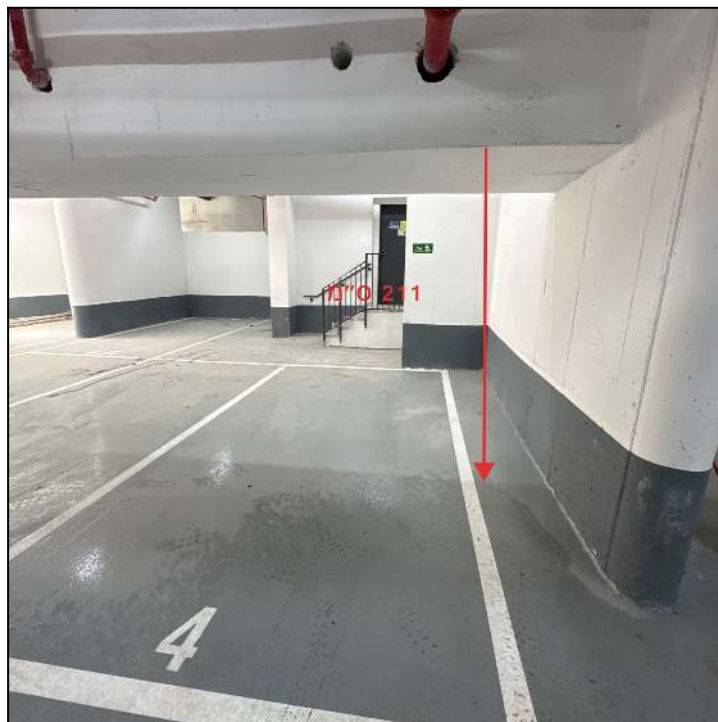
גובה מזקף ראש בדרכי מוצא לא עומד במיני הנדרש 220 ס"מ (למעט החרגות המותרות ע"פ תקנות התכנון)

חניות 4,5,6 גובה לא תקין- 211 במקום 220

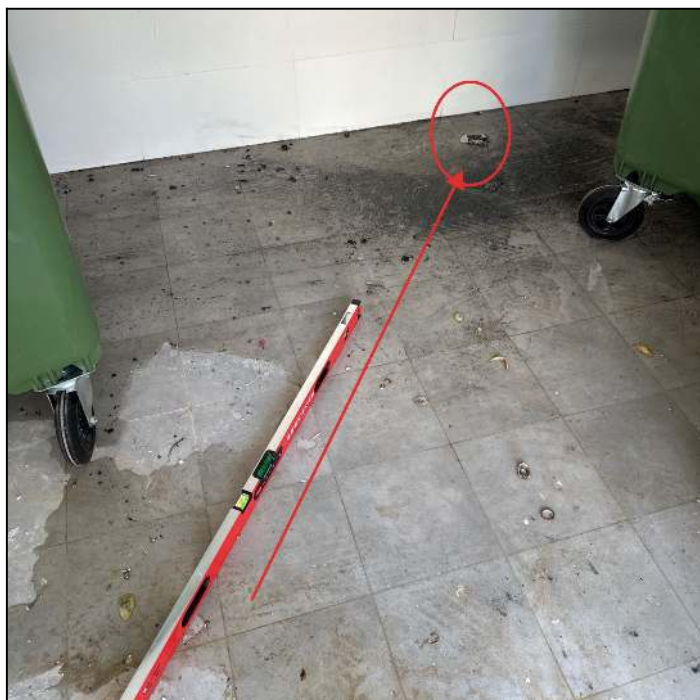
לא נמצא שיפוע של 1% מינימום לכיוון הנקז

חדר אשפה - תיעוד מיקום

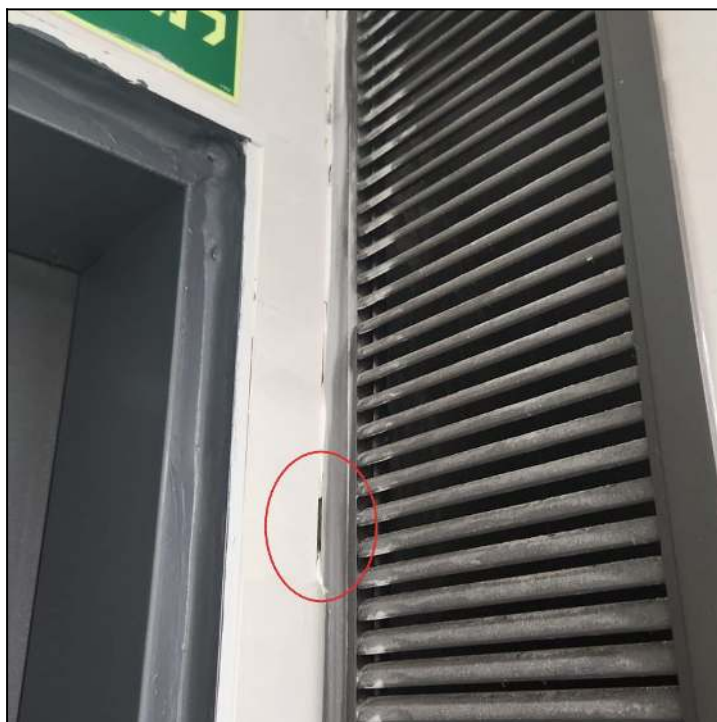
### 15.1 ממצא לא בוצע איטום גמיש מסביב לרפפה

כלל הקומות - יש לבצע השלמות איטום סיליקון גמיש + שילוט מתאים

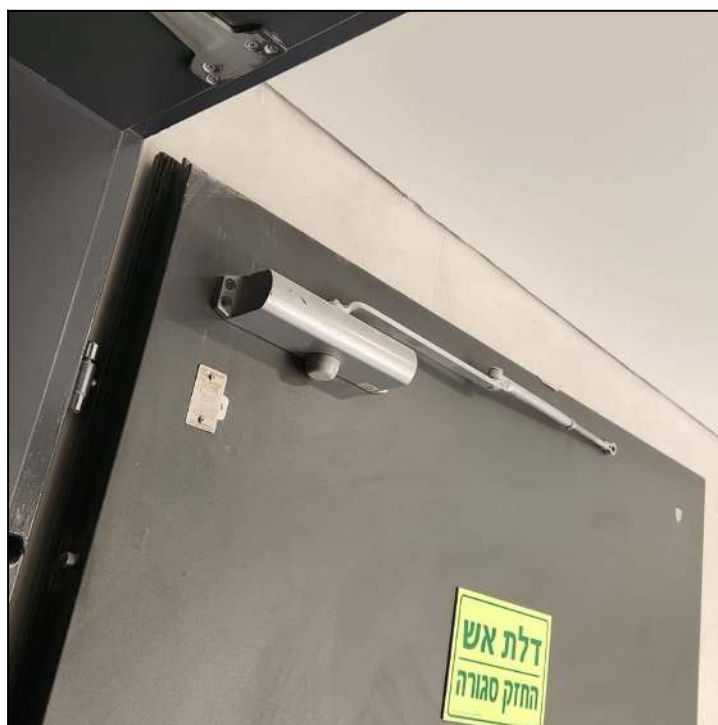
| 16.1 ממצא | דלת צירית הותקנה ללא מגבון הידראולי המחזיר הסוגר את הדלת באופן אוטומטי |

קומה 4 - מחזיר שמן לא מחובר

| המלצה | יש להתקין מנגנון לסגירה אוטומטית של הדלת בעת פתיחה |

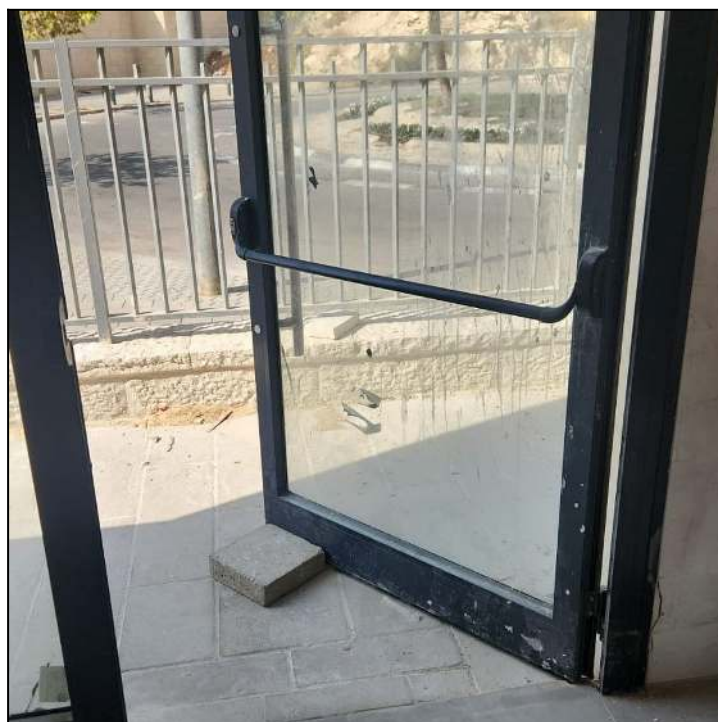
| 16.2 ממצא | שריטות/פגמים בחלון האלומיניום |

קומה 4 לובי כניסה-שריטות בפרופילי האלומיניום

| המלצה | נדרש לתקן ובמידת הצורך להחליף |

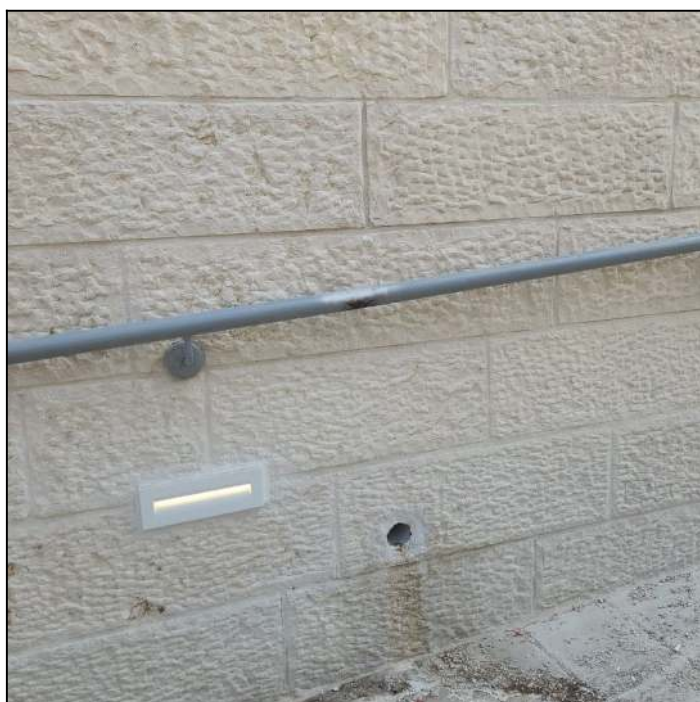
מעקה נמצא רופף ולא מחוזק

קומה 4 - צביעת מסעד היד

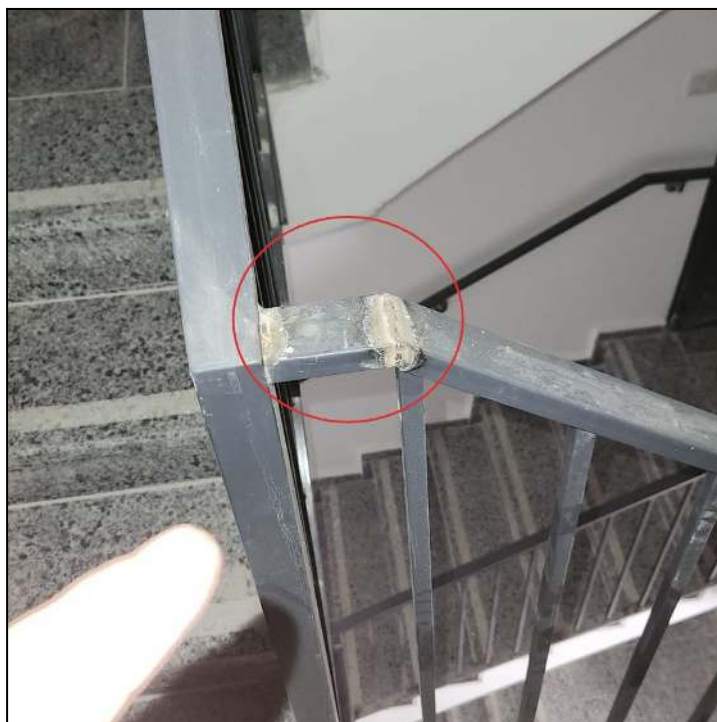
מעקה נמצא עם פגיעות מכאניות / צבע

כלל החיבורים במעקה חדר המדרגות - נדרש לבצע תיקוני צבע לאחר הריתוך.
