תאריך: 30/10/2025

## חוות דעת הנדסית - בדק בית

כתובת: מנשה רביע 9 הר חומה ירושלים

שם הבודק: נתנאל בריסק

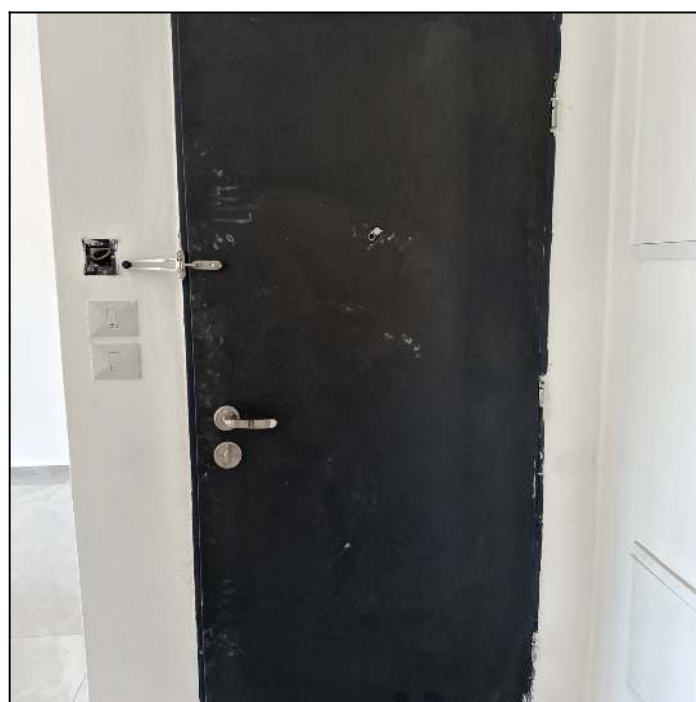
לכלוך על הדלת

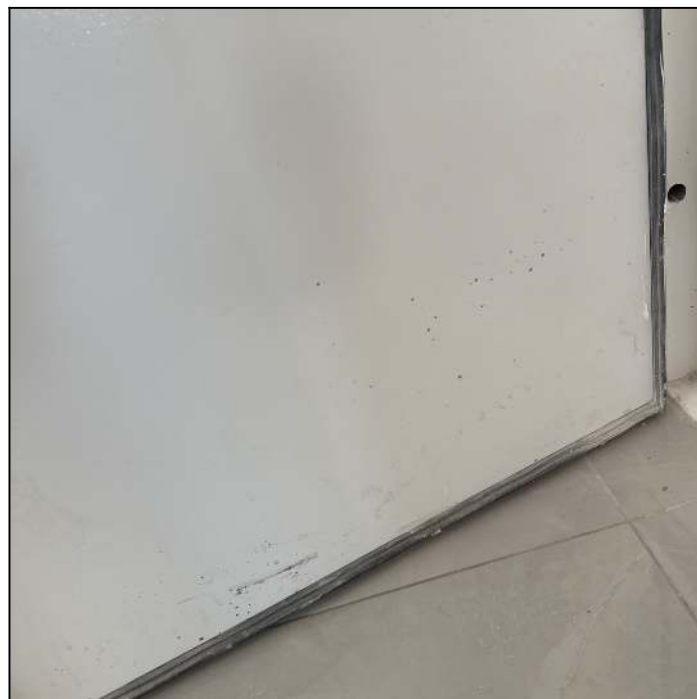
שאריות חומרי בניה

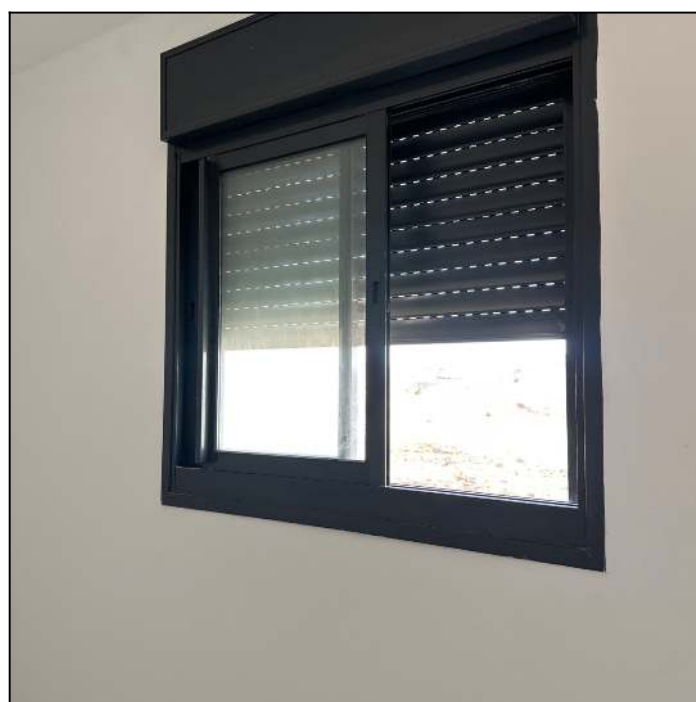
חדר שינה 1 - תריס מתאמץ כדי לרדת

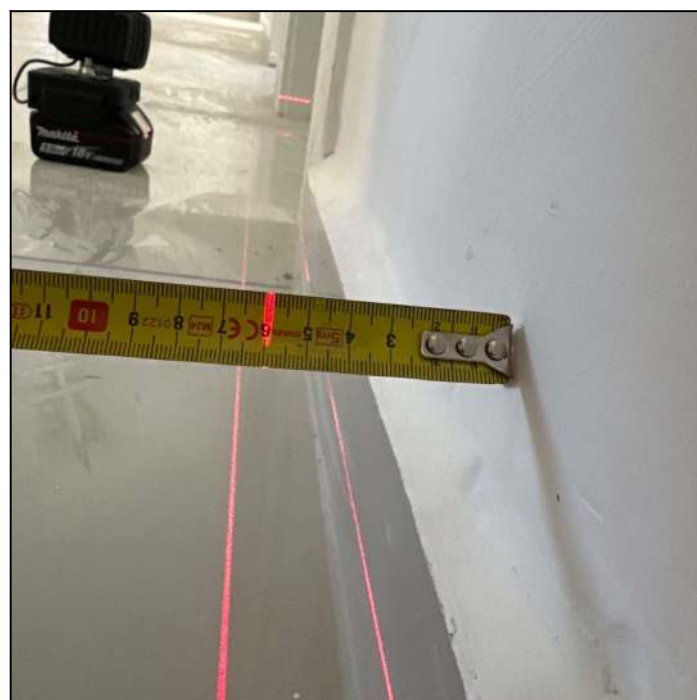
נקודה א' 6 ס"מ

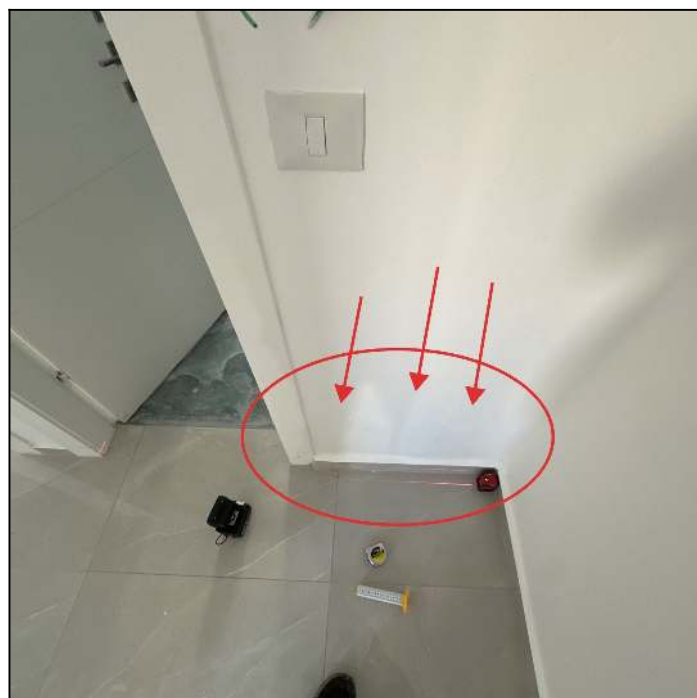
סטייה בקיר מחוץ לאמבטיה

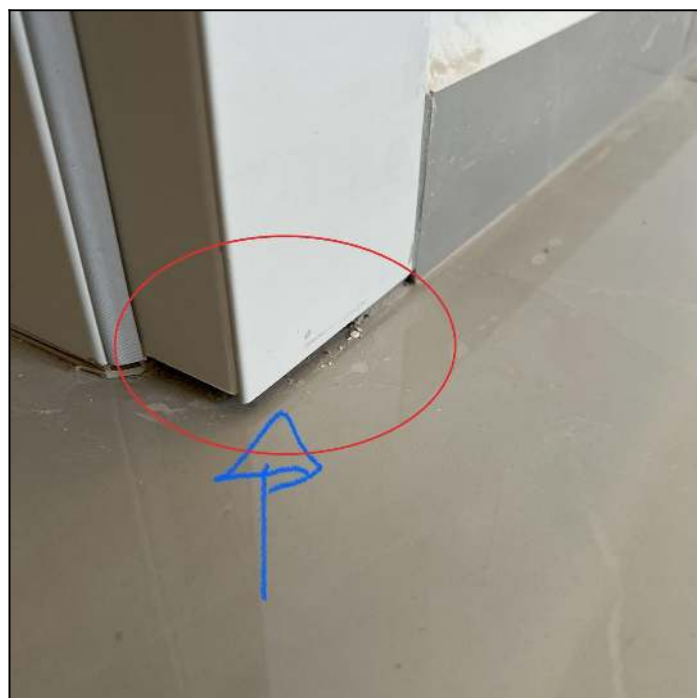
חדר שינה 1 - לא בוצע חומר גמיש כמילוי בחלל הנ"ל

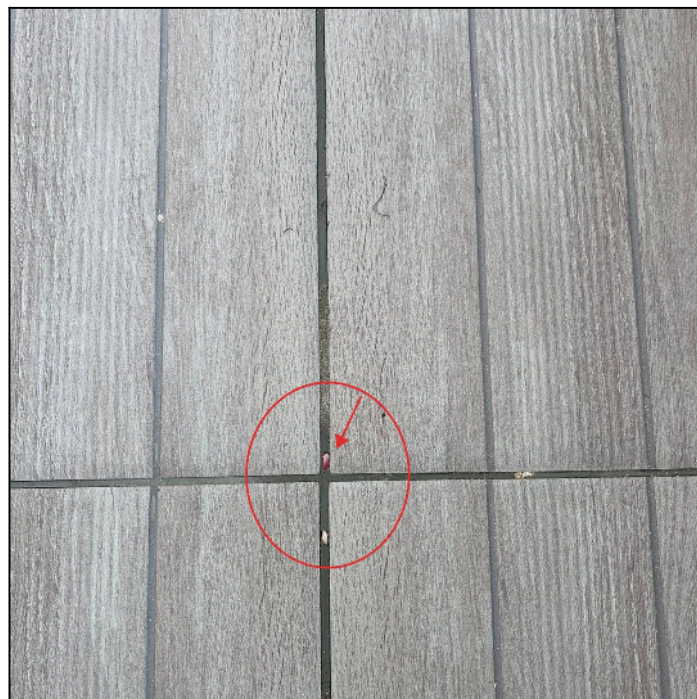
מרפסת - לא הוצאו הספייסרים מהפוגות

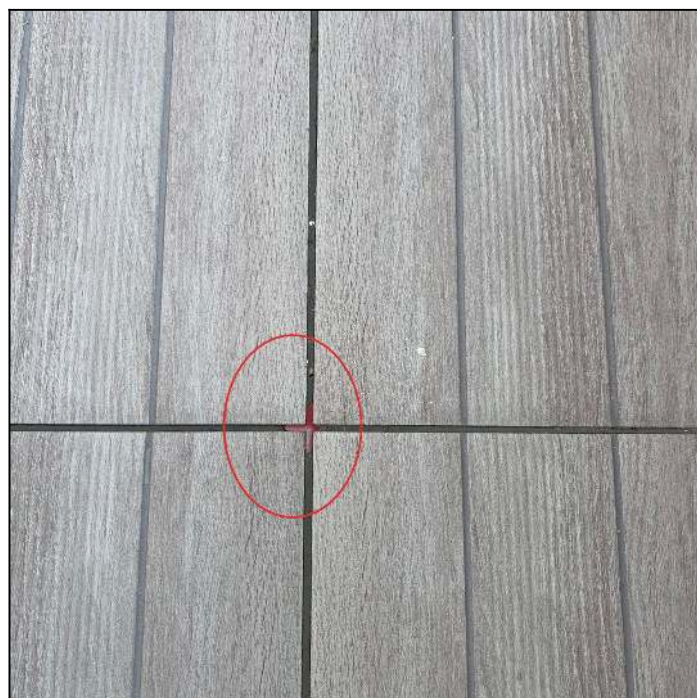
מרפסת - רובה לקויה

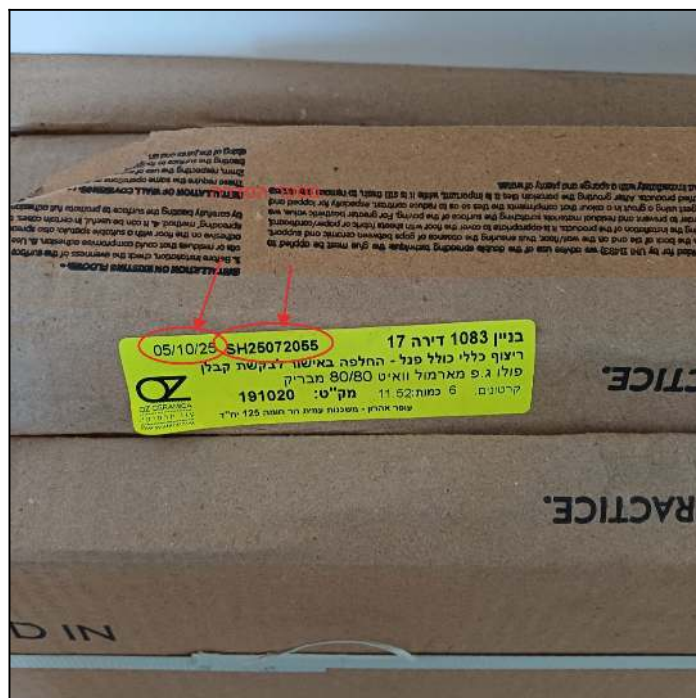
ריצוף כללי - סדרה שונה שסופקה לאריחים הספייר מתאריך  
5/10/2025

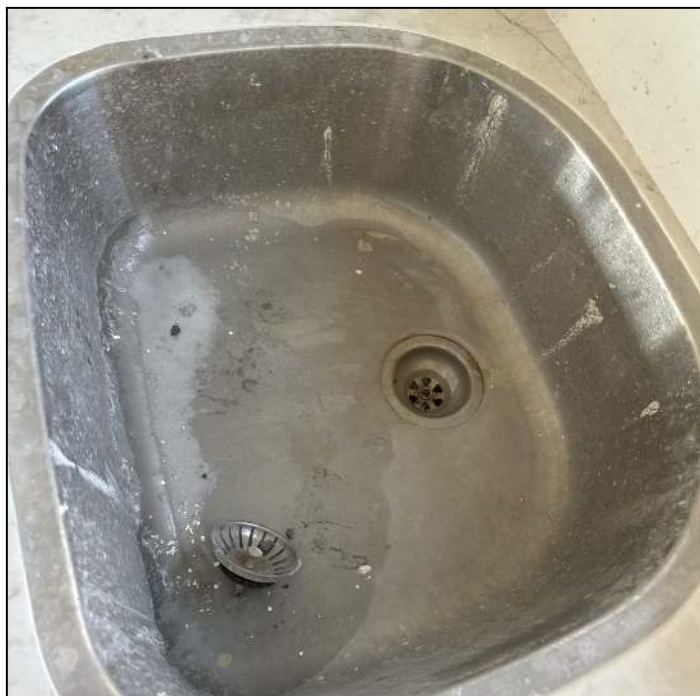
כיוור נמצא עם שארי לכלוך - לא ניתן להבחין בשריטות בבדיקה

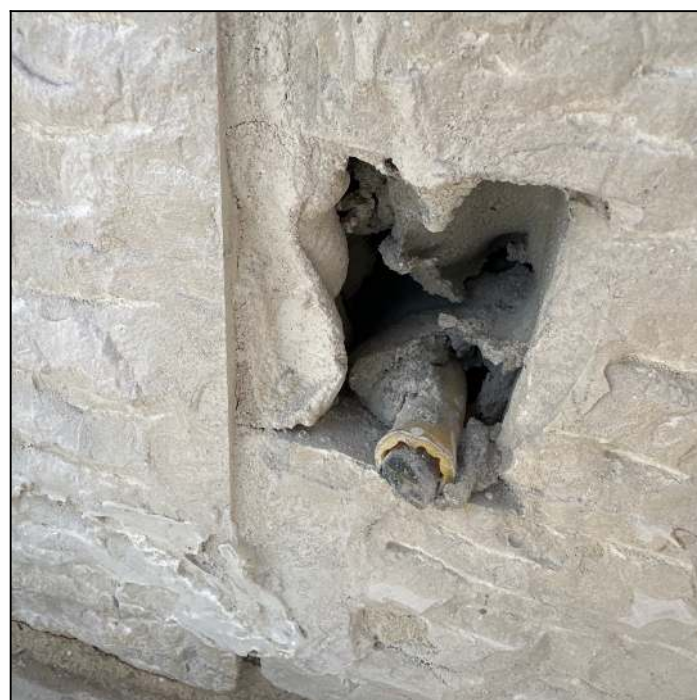
חור שיכול להוות מקור רטיבות בעתיד

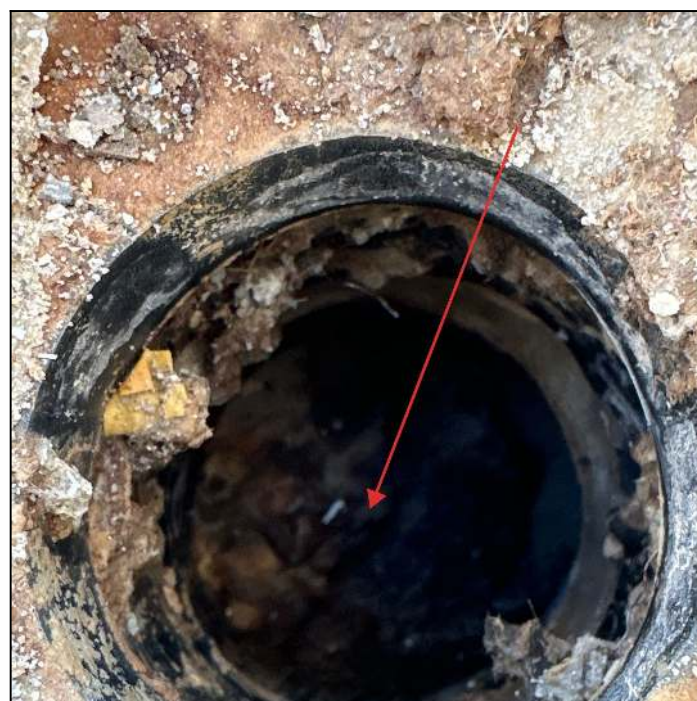
פסולת בנייה

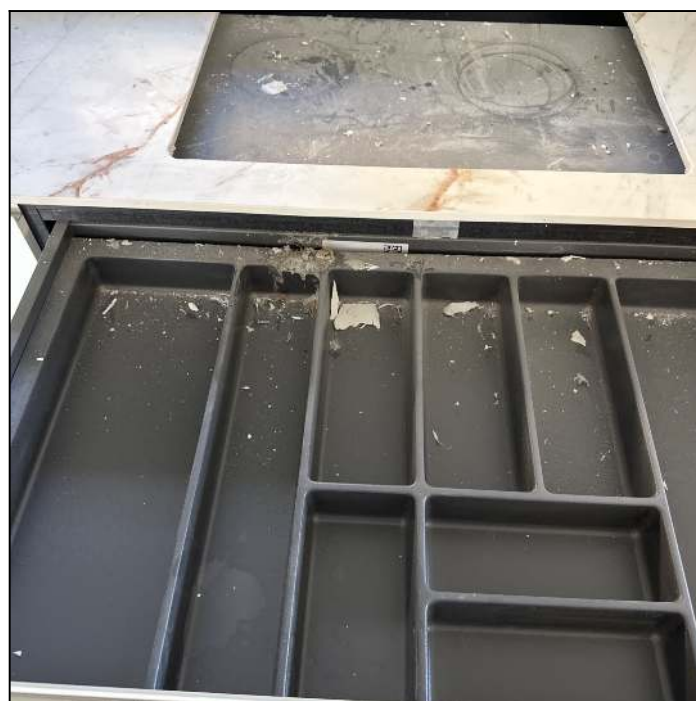
לכלוך

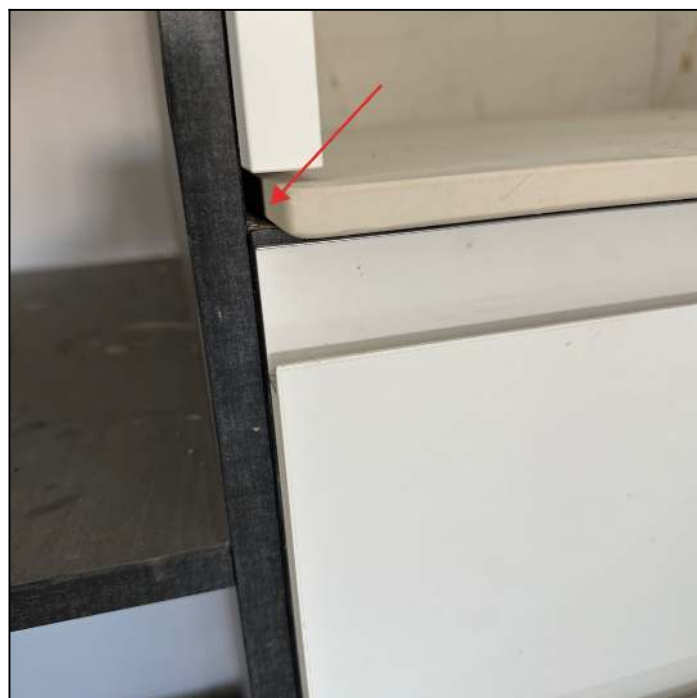
למלא בחומר גמיש

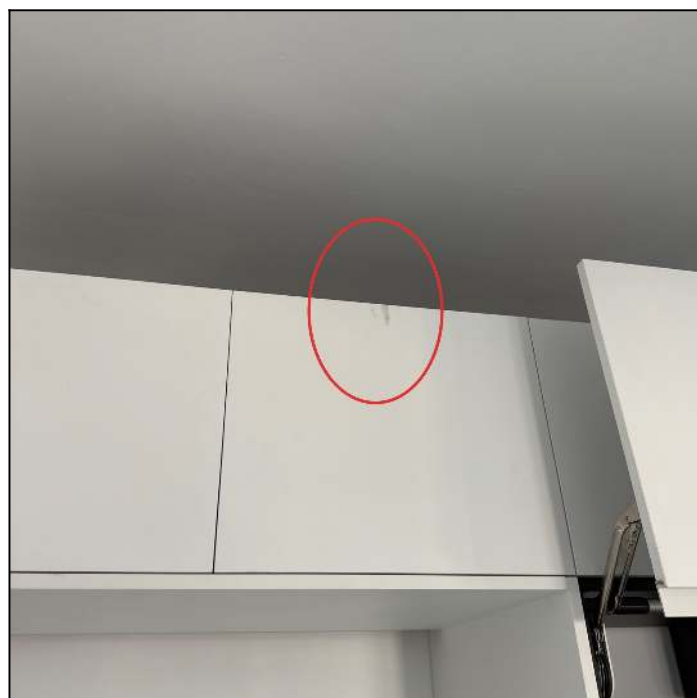
לכלוך
