## חוות דעת הנדסית - בדק בית

כתובת: מנשה רביע 9 הר חומה

תאריך הבדיקה: 07/11/2025

שם הלקוח: וועד הבית- מנשה רביע 9

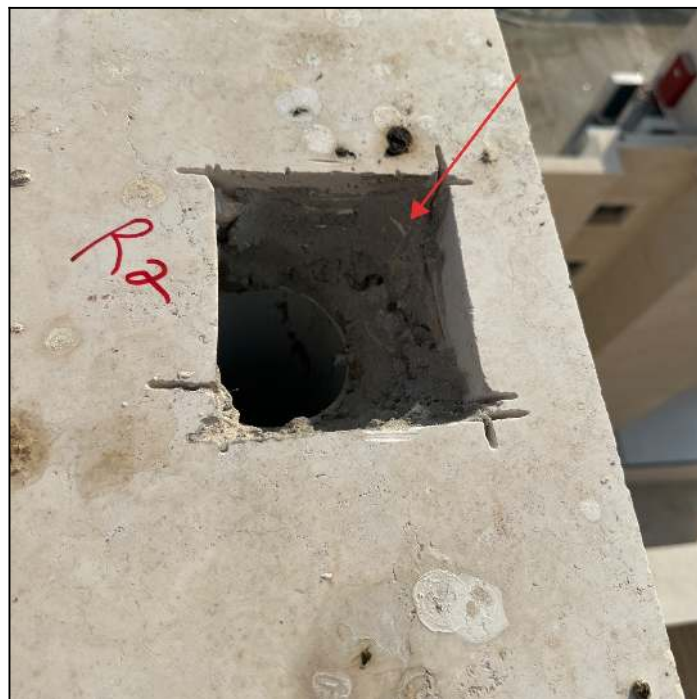
גג עליון יש להאריך ולאטום בחומר גמיש

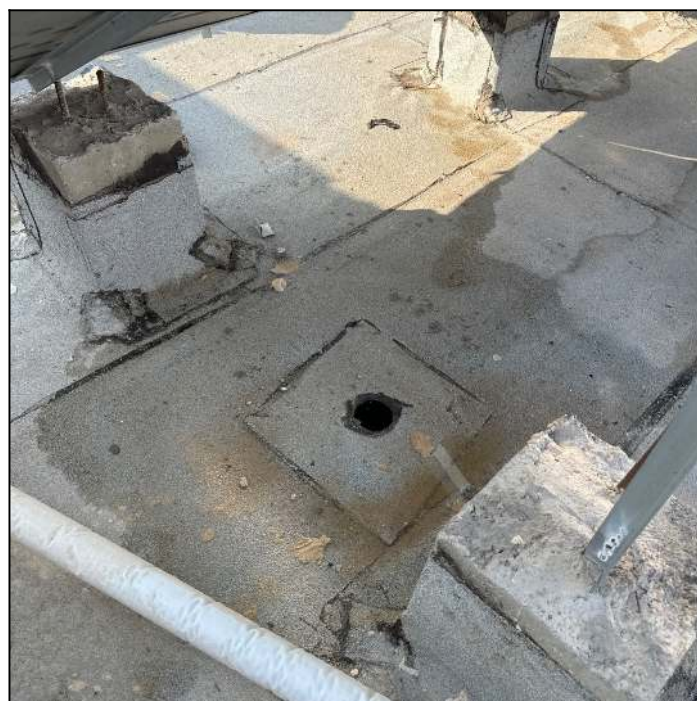
גג עליון ללא רשת

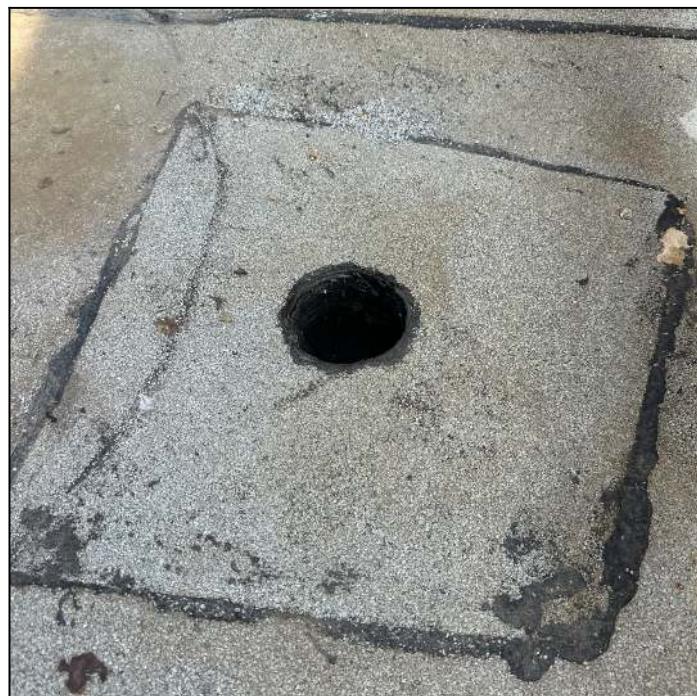
ללא רשת

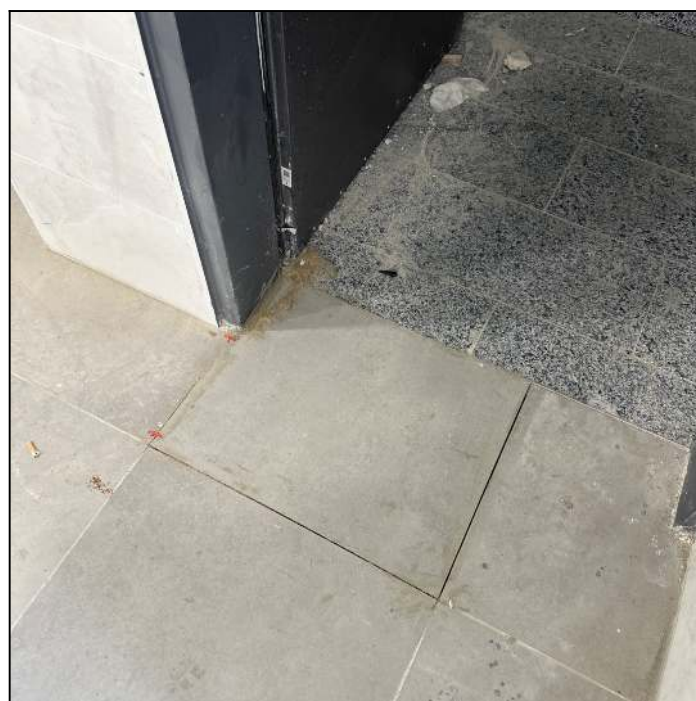
קומה 9

| 2.1 ממצא | לא בוצע מילוי רובה באופן תיקני |

| המלצה | יש לחרוץ את הרובה בתחום החלל המוגדר, לנקות אותם משאריות רובה ישנה/פסולת על ידי שאיבה יסודית, ולמלא רובה בצורה אחידה ותקינה תוך הקפדה על הוראות שימוש יצרן ביחס נכון חומר לנוזל |

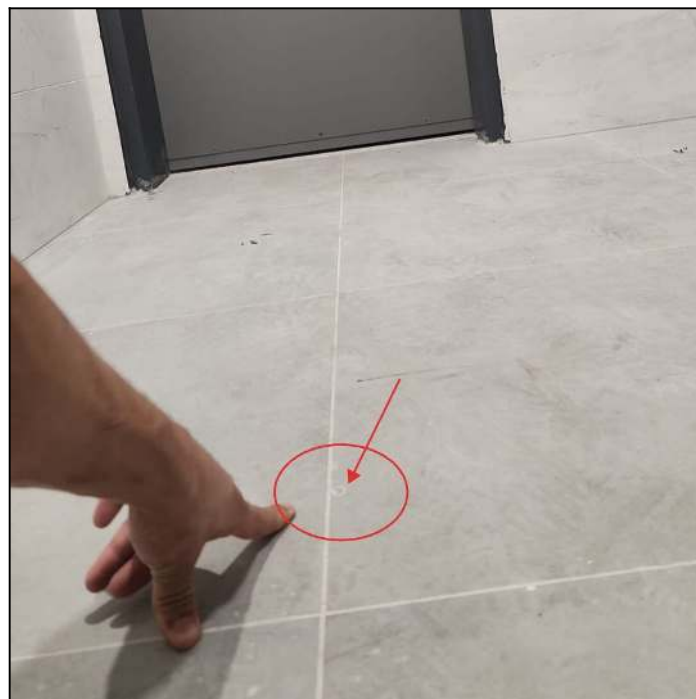
קומה 6

שאריות צבע/ לכלוך/ אריחים פגומים

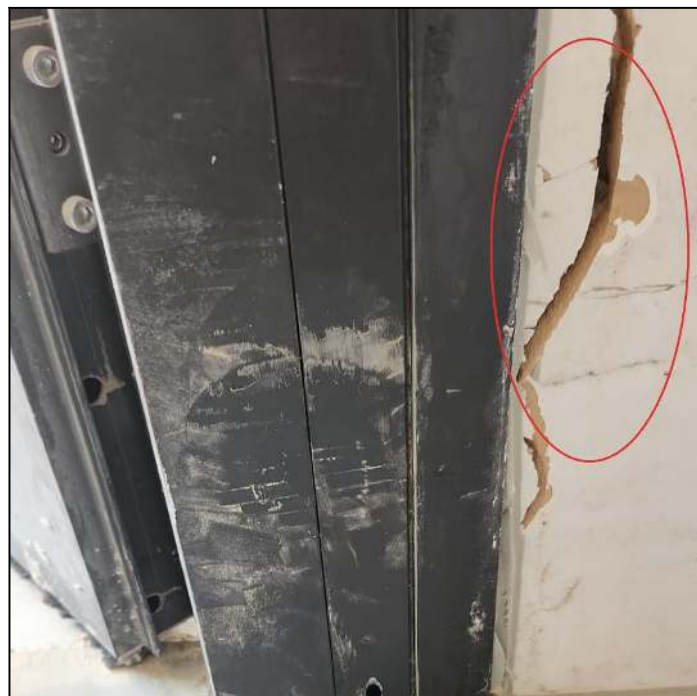
קומה 4 לובי כניסה - שבר מצד ימין לדלת הכניסה

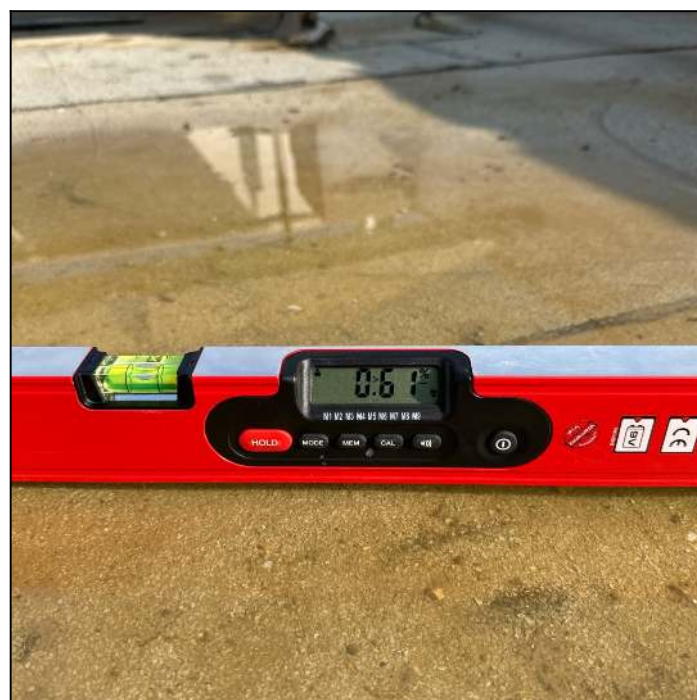
| <b>3.2 ממצא</b> | שיפוע גג - לא בוצע שיפוע של 1.5% לפחות כלפי ניקוז (קולט) מי גשמים |

גג תחתון שיפוע לנקז לא תקין

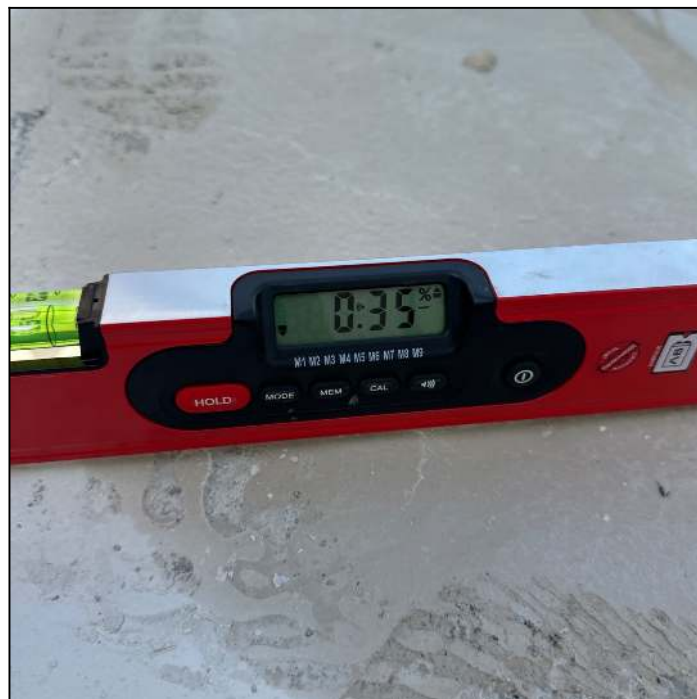
גג תחתון שיפוע לנקז לא תקין

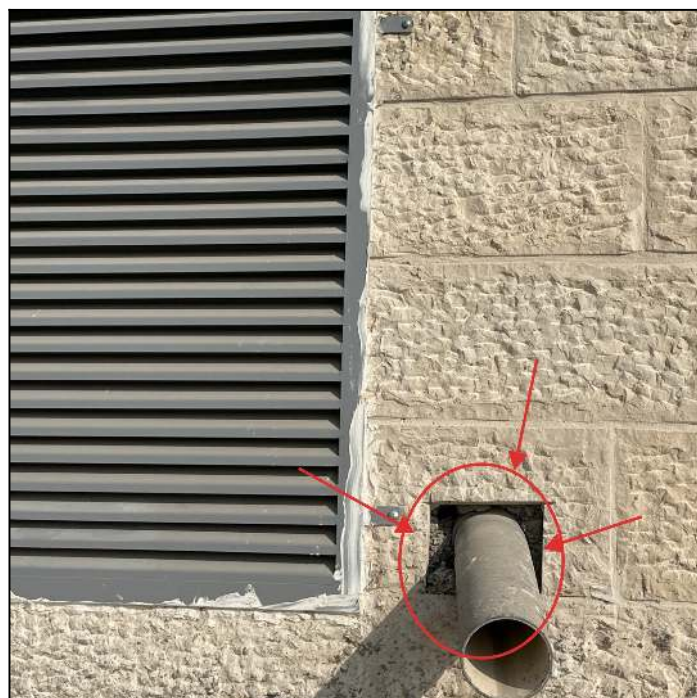
גג עליון פישר- לאטום מסביב עם חומר גמיש/צמנטי

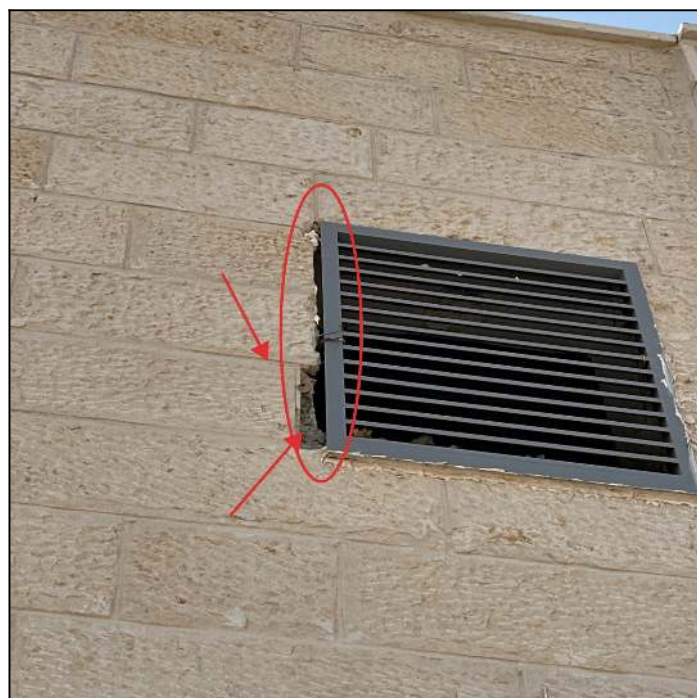
רפפה לא אטומה - תיעוד מבחוץ

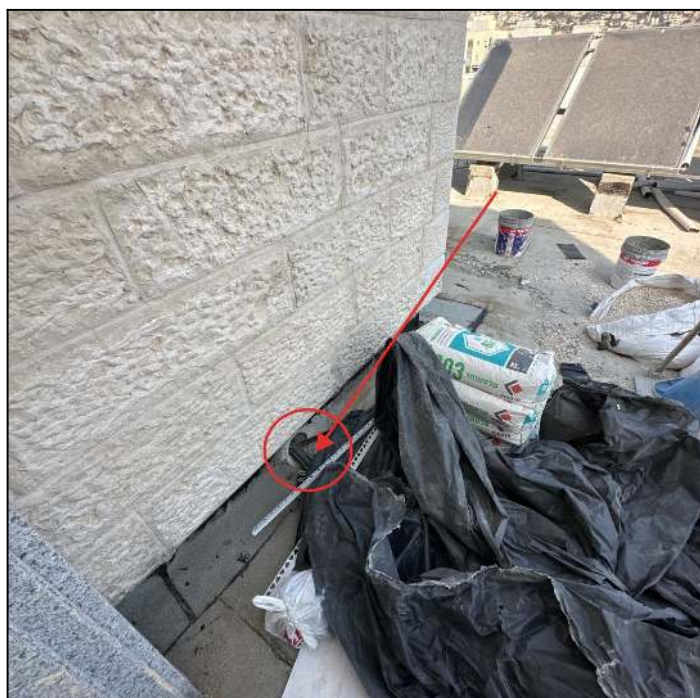
גג תחתון- תיעוד מיקום ללא אטימה

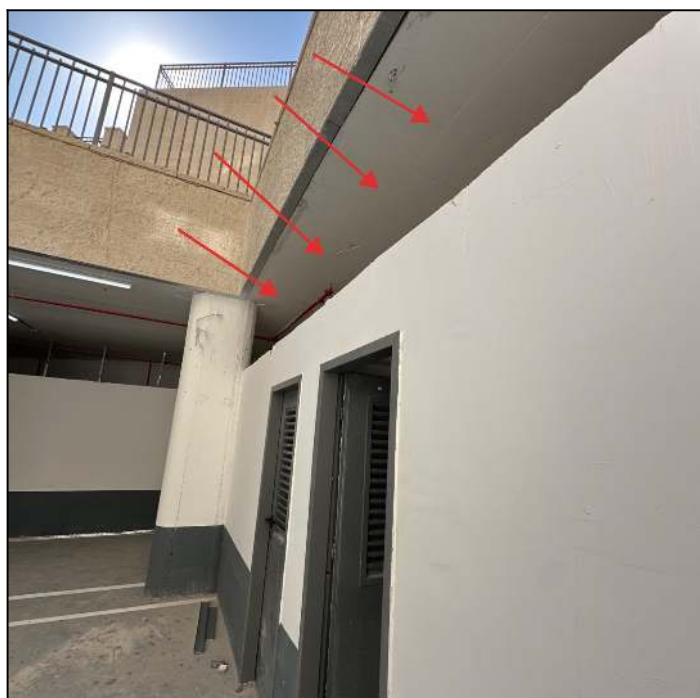
מחסנים בחניון- חשופים לגשם

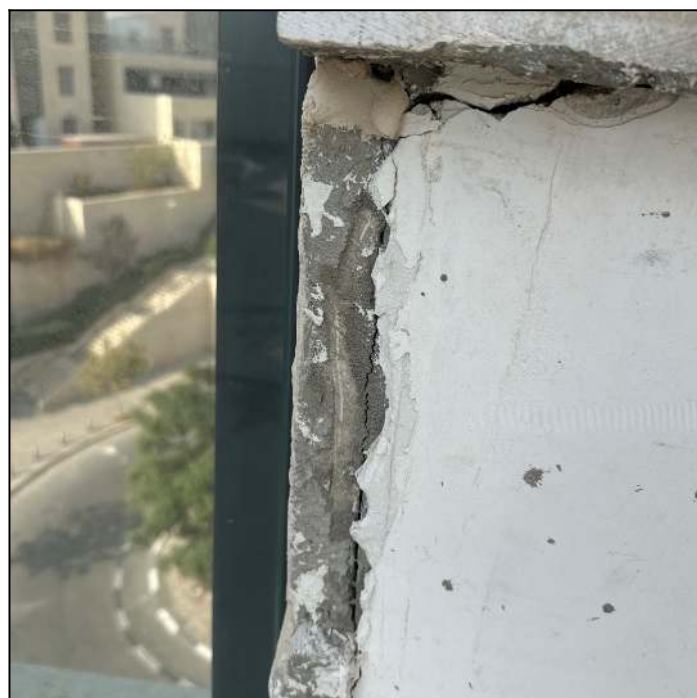
גג תחתון - יהווה מפגע בהמשך לחדירת מים

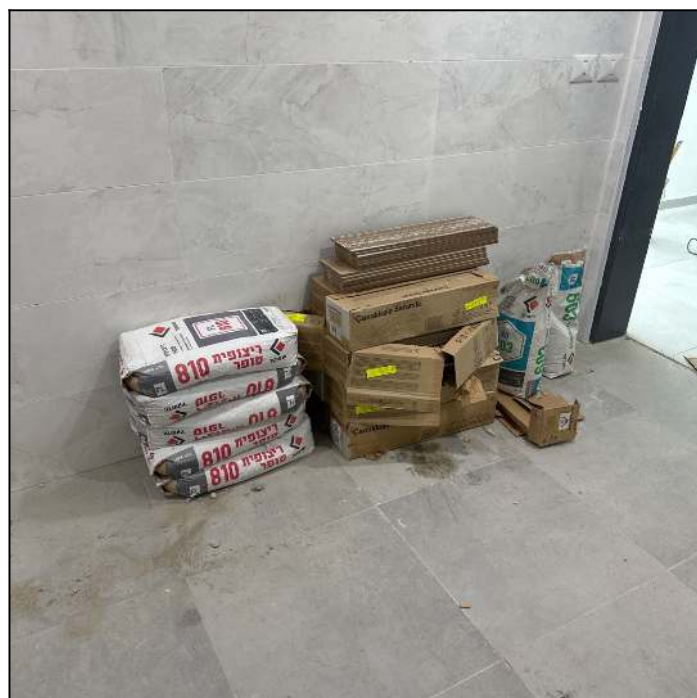
קומה 9

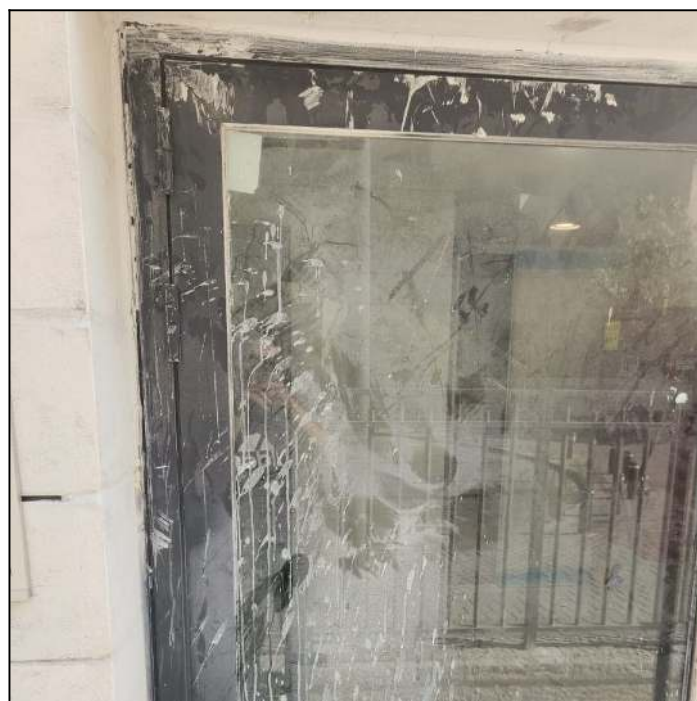
קומה 4 - לובי כניסה - אלומיניום עם שאריות בנייה

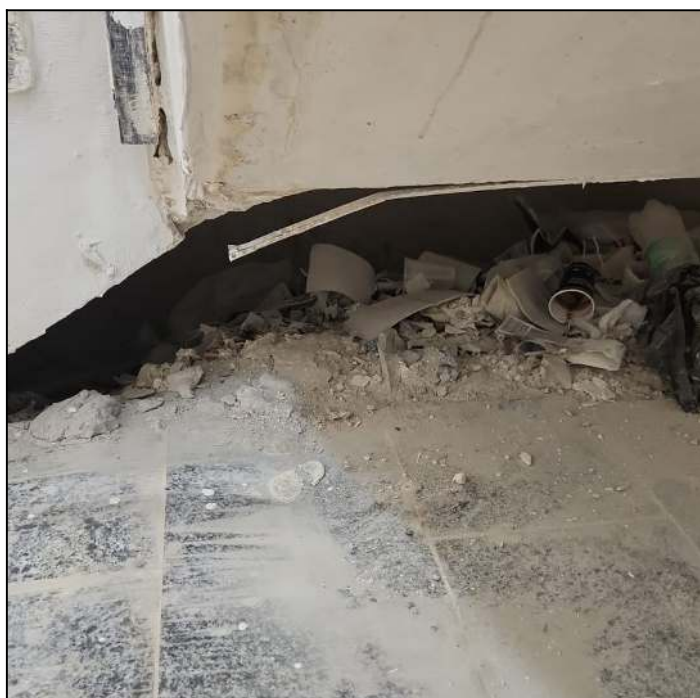
סוף מהלך המדרגות - לדרוש לסגור פתח זה.

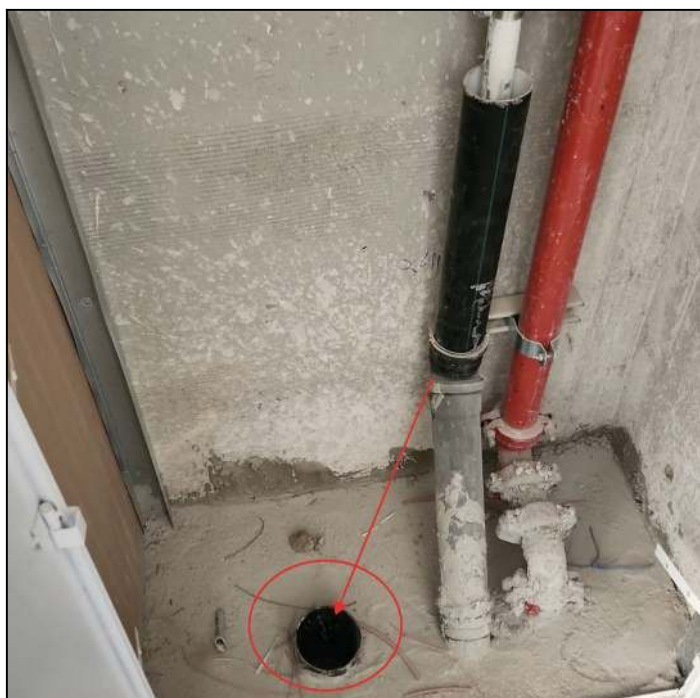
קומת מחסנים - לחתוך לקו 0 ולשים רשת

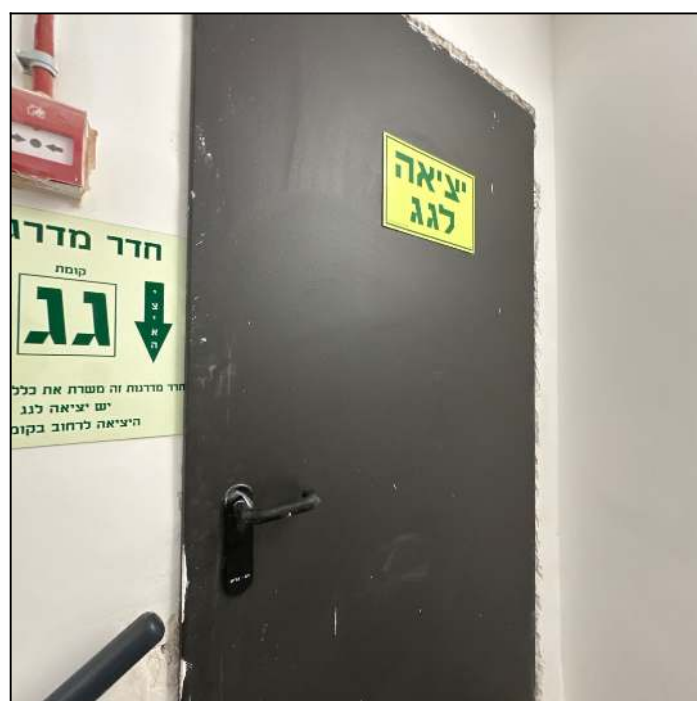
| 8.1 ממצא | ידית דלת כניסה ראשית עם שיירי חומרי בנין. |

כלל הדלתות נמצאו עם שאריות צבע ולכלוך

| המלצה | נדרש להסיר שיירי חומרי בנין |

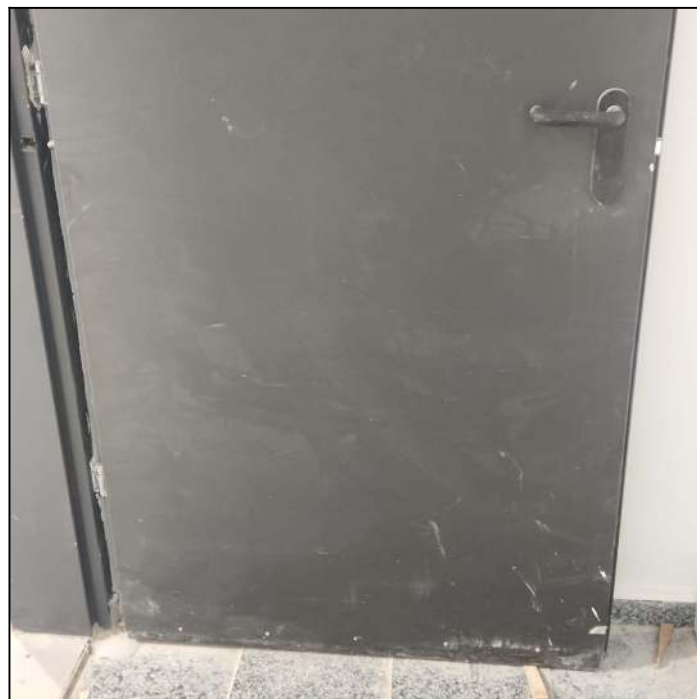
קומה 4 - שריטות על הדלת

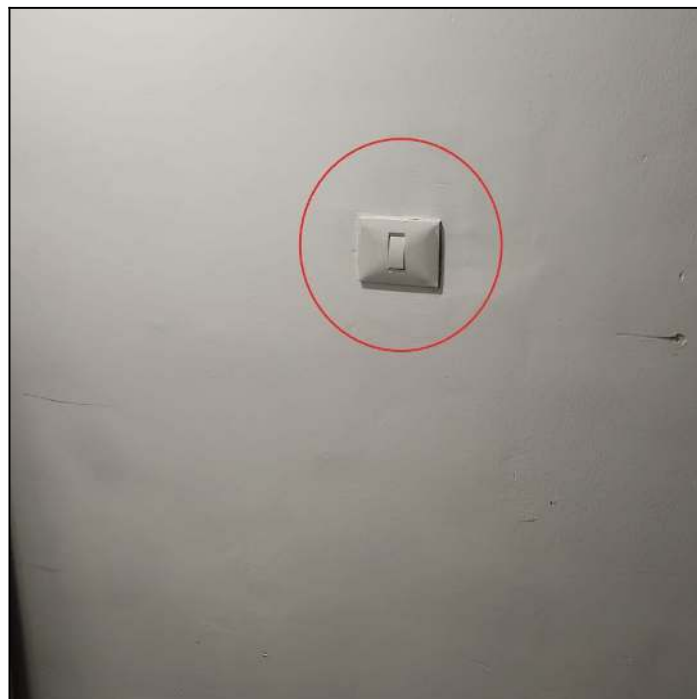
קומת מחסנים - מתג רופף

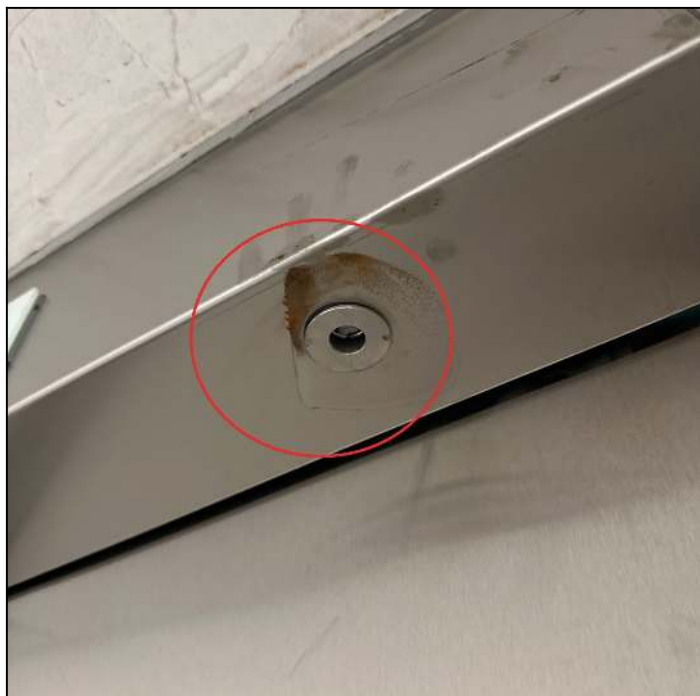
פגיעות מכאניות/חלודה

קומה 5 חלודה

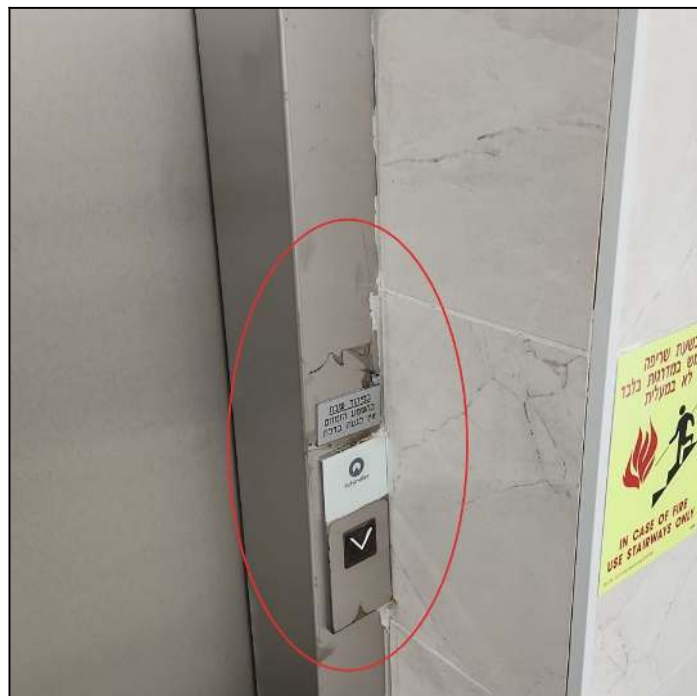
קומה 6- חלודה

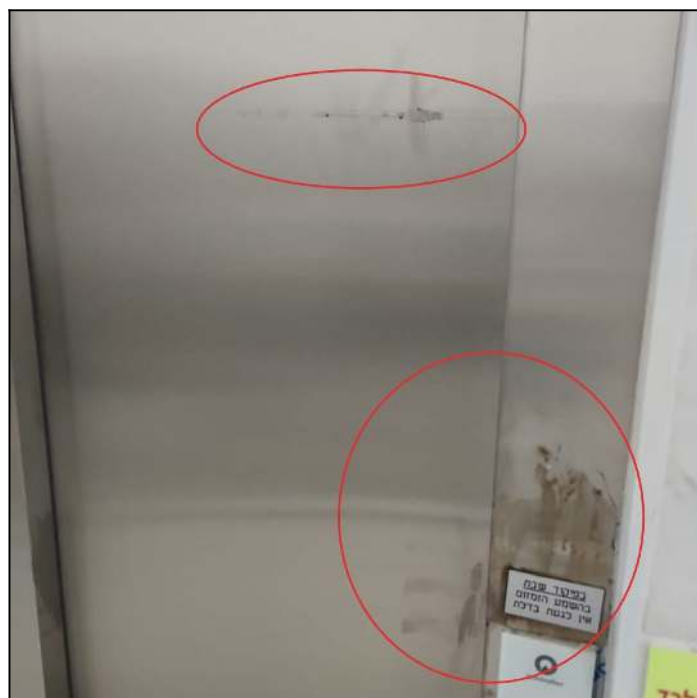
קומה 4- חלודה

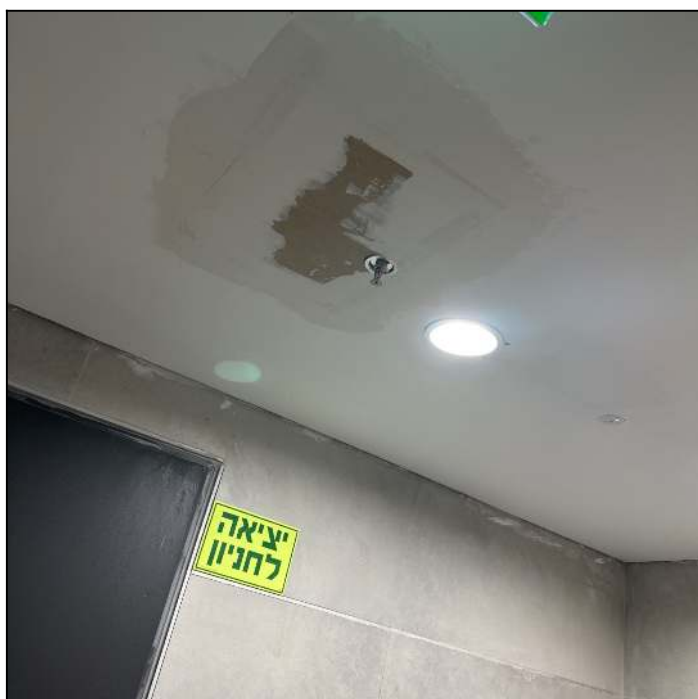
יציאה לחניון

| 11.1 ממצא | תיקוני טיח וצבע כללי בכל רחבי הנכס |

| 11.1 ממצא | תיקוני טיח וצבע כללי בכל רחבי הנכס |
|---|---|
| <p><b>המלצה</b></p> <p>נדרש לתקן באופן נקודתי על ידי ניקוי פני השטח, חורים/סדקים/שריטות וכיוצ"ב יש לסתום באמצעות שפכטל עד ליישור פני המשטח, שיוף, ניקוי חוזר, וצביעה חוזרת 2 שכבות(אין מתחילים לצבוע חדשה בטרם ייבוש השכבה שקדמה לה).<br/>בעת הצביעה יש להקפיד על הגנת הסביבה מפני ליכלוך באמצעות ניילון/נייר או חומר אחר מתאים. בגמר הצביעה ככל ויישנם כתמי צבע ברצפות יש להסירם. גוון שכבת הצבע יהיה זהה לקיים.</p> | |

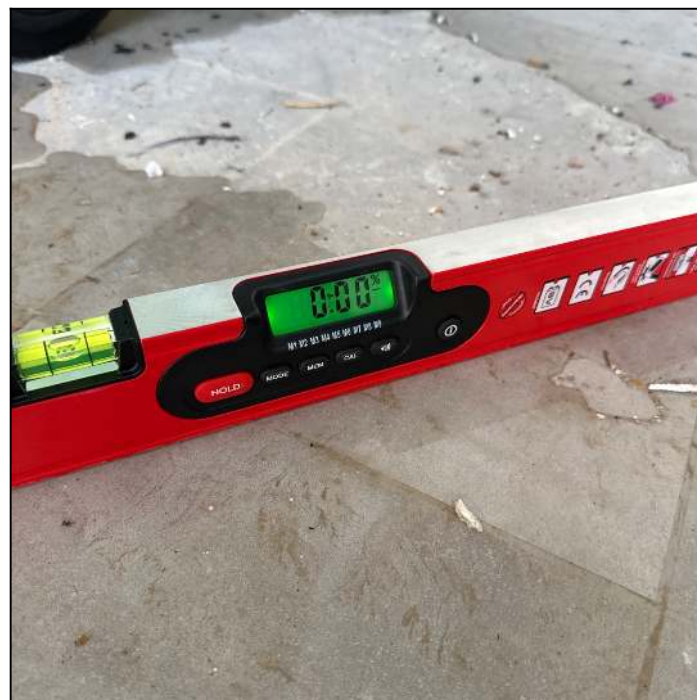
לא נמצא שיפוע של 1% מינימום לכיוון הנקז

אין שיפוי בחדר אשפה

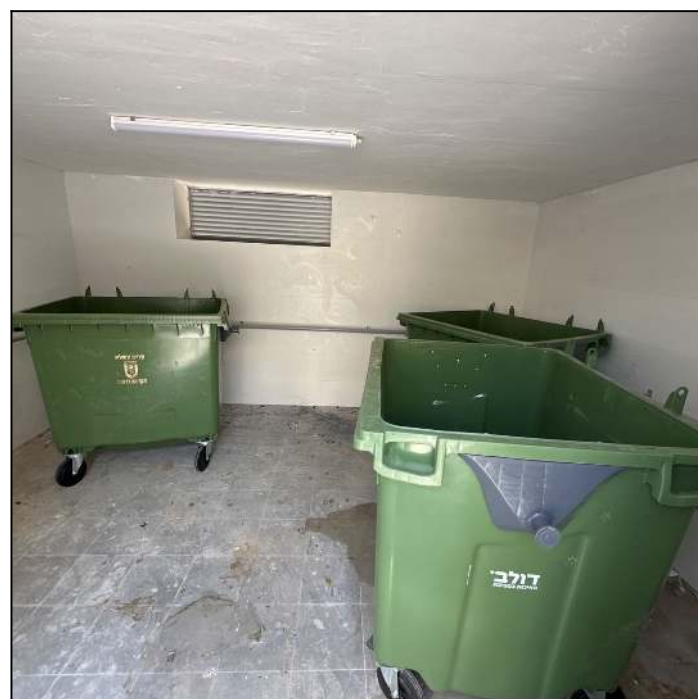
פחי זבל נמצאו ללא מכסים

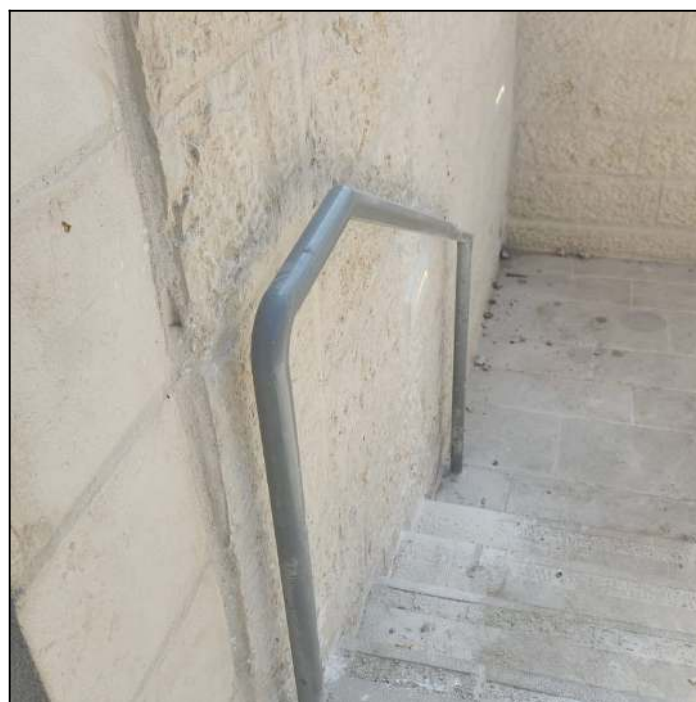
מעקה נמצא רופף ולא מחוזק

קומה 4 כניסה לבניין- מעקה רופף
